## Sprawozdanie z rewizji kotła OR-32

W dniu 18.01.2012r. została przeprowadzona rewizja wewnętrzna kotła OR-32 zabudowanego w Przedsiębiorstwie Energetycznym MEGAWAT Sp. z o.o. w EC Knurów.

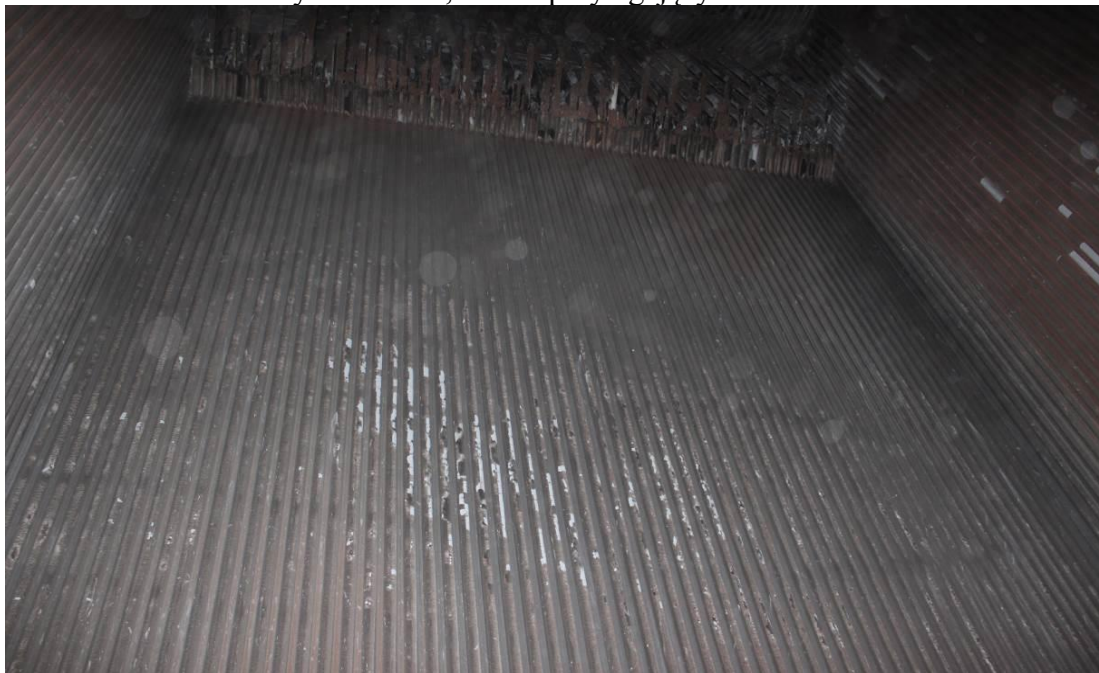
Ogólny stan powierzchni grzewczych komory paleniskowej jest dobry. Ekrany ścian szczelnych są pokryte cienką warstwą osadów, które łatwo można było usunąć. Nie zaobserwowano twardych osadów, trwale przylegających do rur.

Fot. 1 Komora paleniskowa kotła OR-32 – ściana tylna

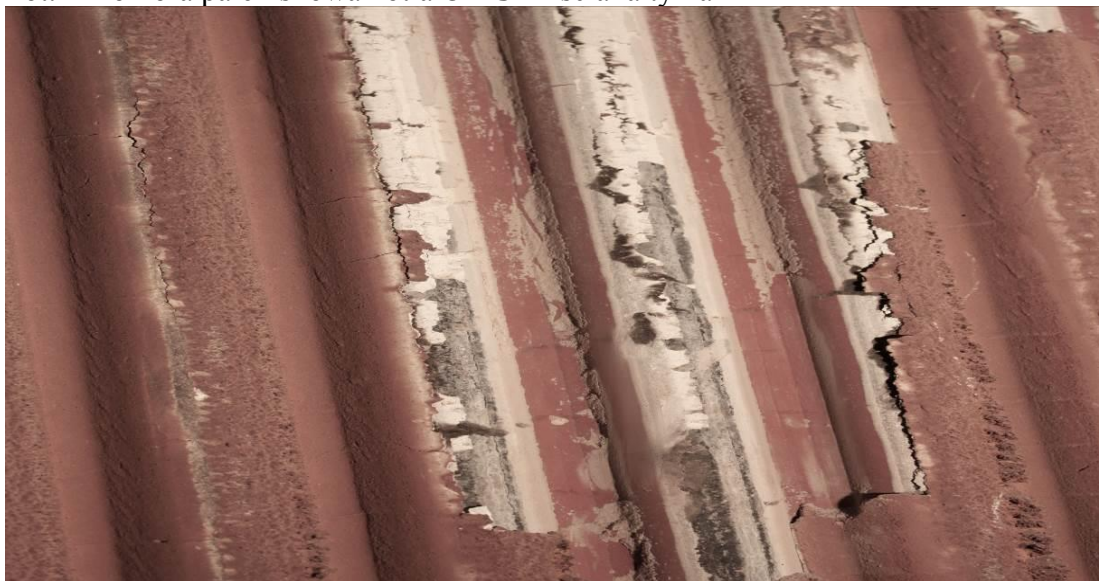
Fot. 2 Zabrudzenie rur komory paleniskowej.

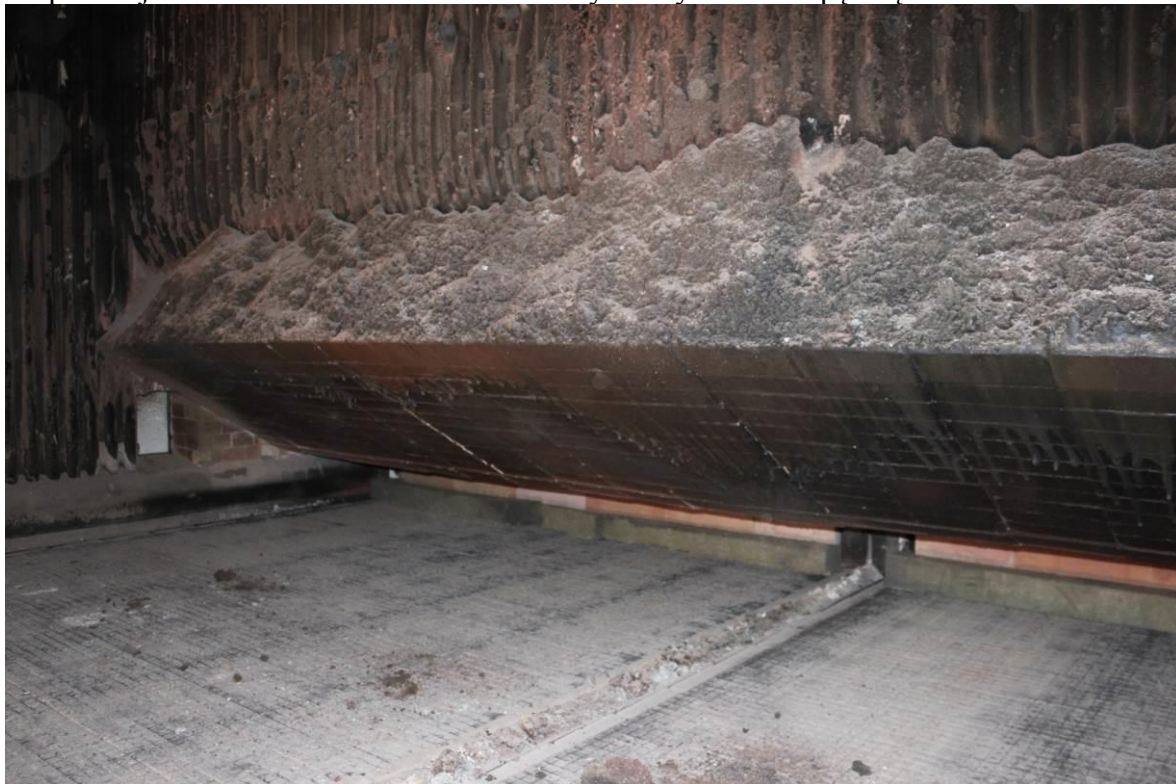
Stan sklepienia zapłonowe kotła OR-32 można ocenić jako dobry. Po czterech miesiącach eksploatacji kotła nie zaobserwowano znacznych ubytków lub pęknięć.

Fot. 3 Sklepienie zapłonowe.

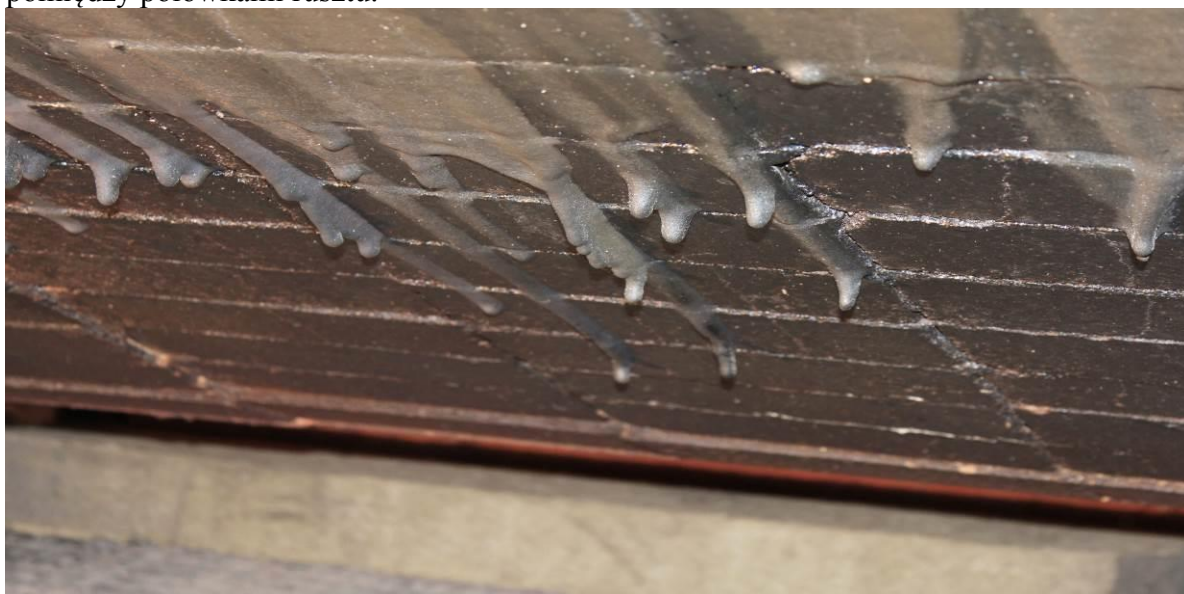
Jedynie zaobserwowano nieznaczne nadtopienie cienkiej warstwy kształtek szczególnie w strefie środkowej. Nadtopienie w strefie środkowej sklepienia wynika z nieszczelności pomiędzy połówkami rusztu.

Fot. 4 Nadtopienia sklepienia w strefie środkowej.

Powstałe na sklepieniu nacieki pokazane na zdjęciu czwartym można usunąć za pomocą szlifierki kątowej z tarczą do betonu. Nie należy ich odbijać młotkiem.

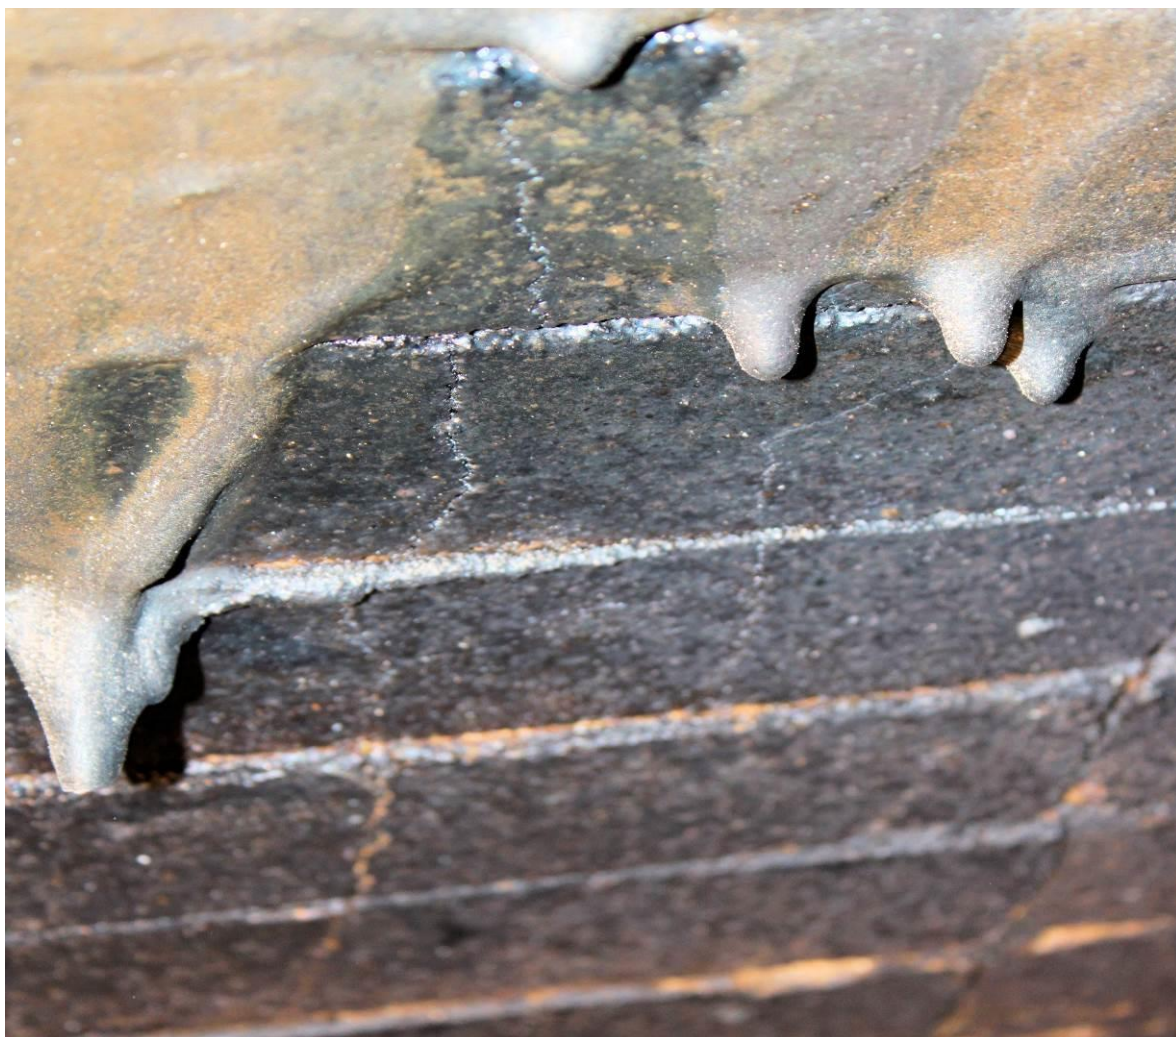
Na poszczególnych kształtkach sklepienia zaobserwowano nieznaczne pęknięcia, których przy następnej rewizji wewnętrznej należy sprawdzić wielkość.

Fot. 5 Pęknięcia kształtek sklepienia zapłonowego.

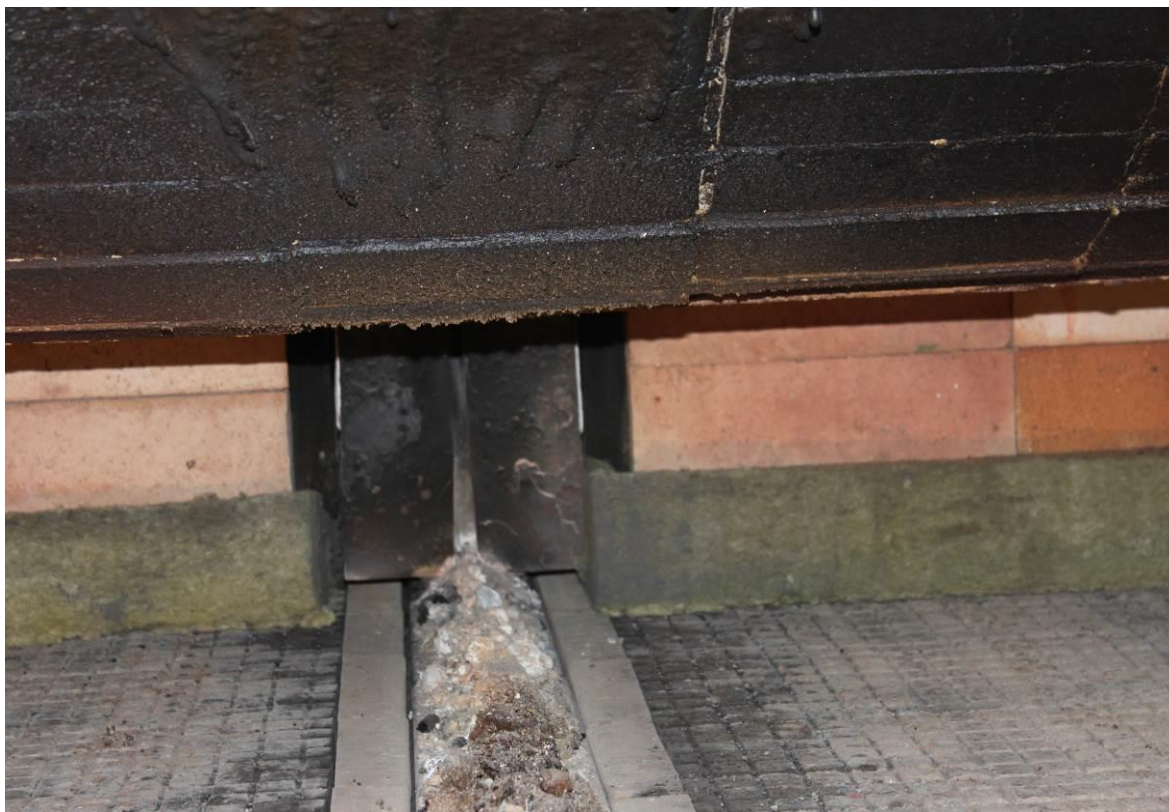
W obrębie warstwownicy w środkowej części sklepienia zapłonowego zaobserwowano nieszczelności. W tym obszarze może następować zasysanie fałszywego powietrza. Nieszczelności te należy usunąć przy najbliższym postoju kotła. Dodatkowo należy przewidzieć kształtkę ceramiczną bezpośrednio chroniącą żeliwną powierzchnię uszczelnienia.

Fot. 6 Obszar nieszczelności pomiędzy lewą i prawą stroną warstwowicy.

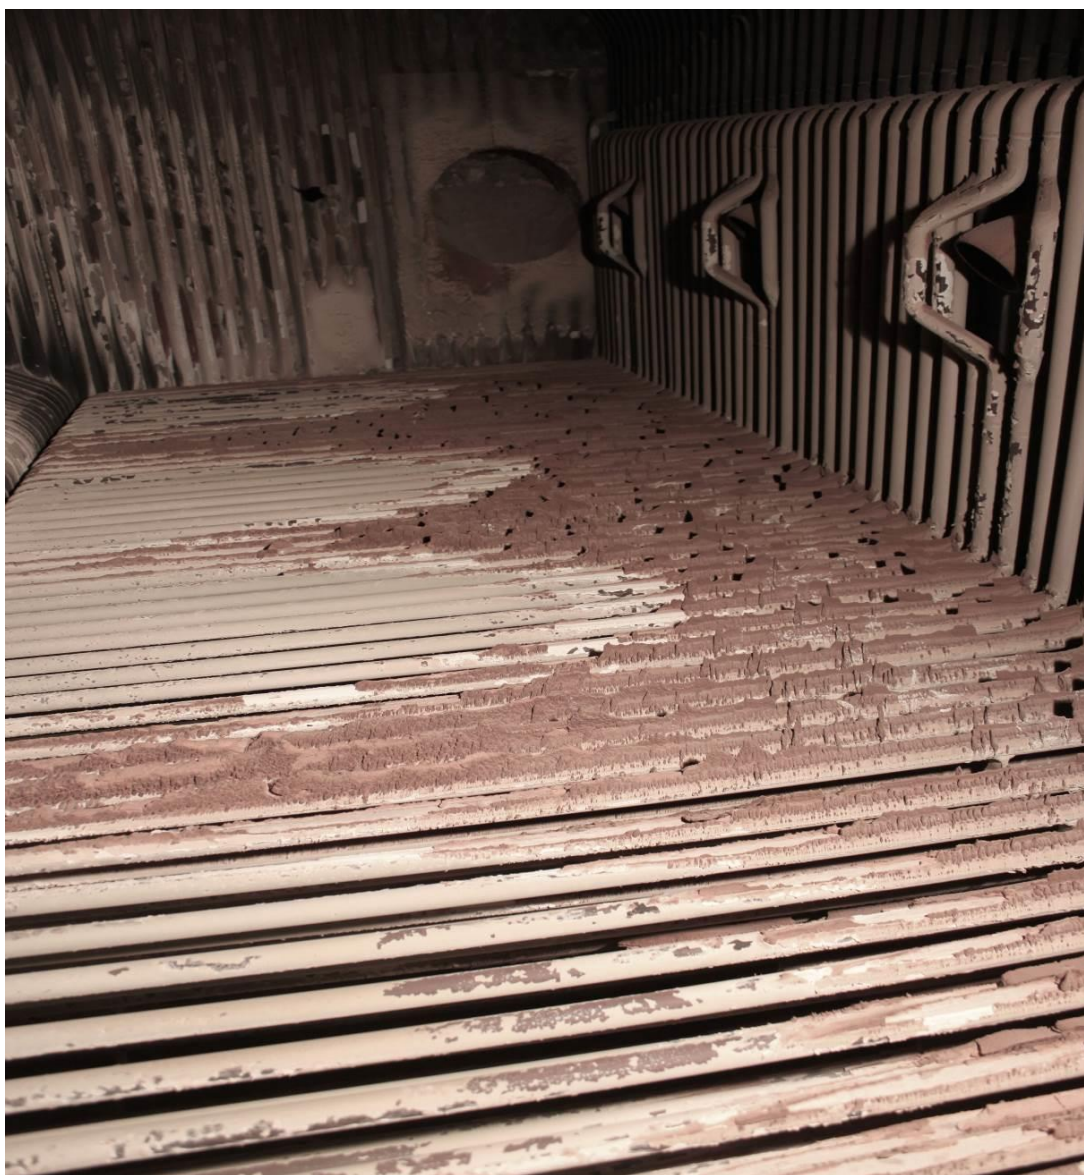
Fot. 8 Obszar czyszczenia przegrzewacza pary za festonem.

Na zdjęciu ósmym pokazano stan zabrudzenia się przegrzewacza pary bezpośrednio za festonem. Na ścianie tylnej drugiego ciągu zabudowano pięć wylotów fali uderzeniowej. W bezpośredniej strefie działania generatora rury przegrzewacza całkowicie pozbawione były osadów. W porównaniu do identycznych kotłów OR-32 zabudowanych w innych przedsiębiorstwach stan czystości przegrzewacza oceniamy na bardzo dobry. Kocioł uzyskuje temperaturę pary przegrzanej nawet dla niskich wydajności. Dla porównania na zdjęciu dziewiątym pokazano stan zabrudzenia przegrzewacza kotła OR-50 po przepracowaniu ok. 1,5 miesiąca od uruchomienia. Uruchomienie kotła OR-50 nastąpiło na początku listopada 2011, a przegląd kotła wykonano 12 grudnia 2011r. Do czyszczenia powierzchni konwekcyjnych kotła OR-50 były zastosowane zdmuchiwalce parowe widoczne na poniższym zdjęciu.

Docelowo dla kotła OR-32 proponujemy zabudowę kierownicy na poszczególnych wylotach generatorów pokazanych na zdjęciu ósmym. Pozwoli to zwiększyć pole czyszczenia fali uderzeniowej. Obserwacje poczynione w czasie rewizji kotła sugerują o lepszej możliwości czyszczenia powierzchni przegrzewacza pary. Korektę kierunku wylotu fali uderzeniowej proponujemy wykonać przy najbliższym postoju.

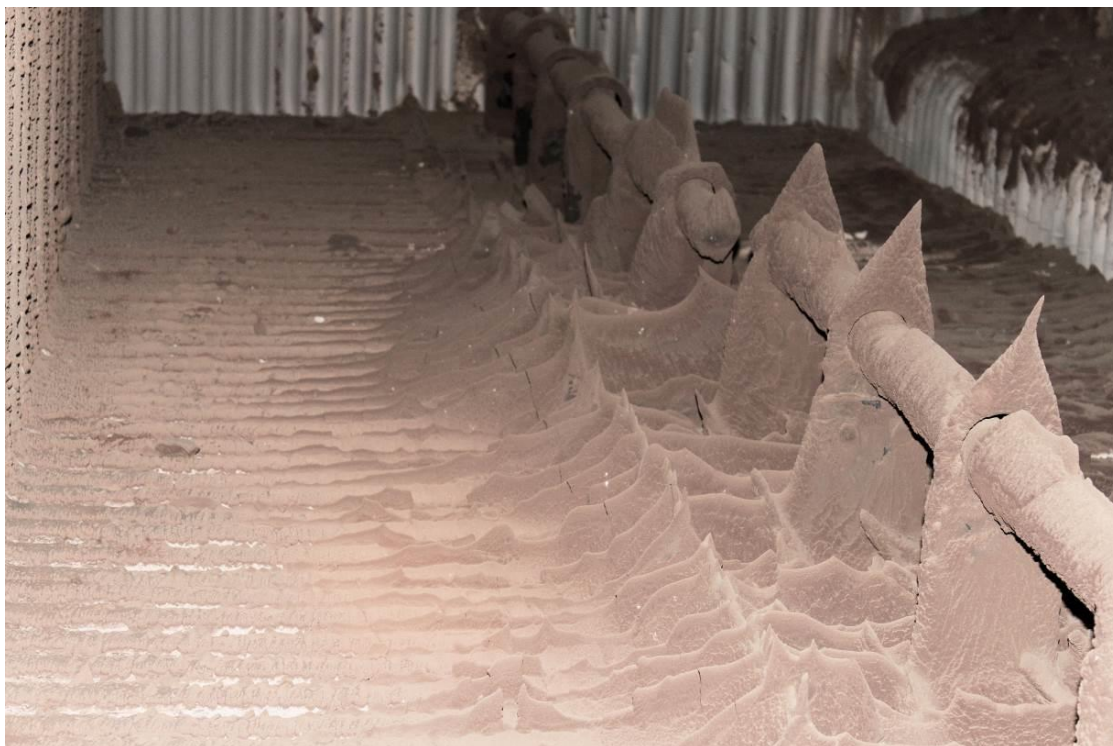
Fot. 9 Zabrudzenie rur przegrzewacza pary kotła OR-50 po przepracowaniu 1,5 miesiąca.

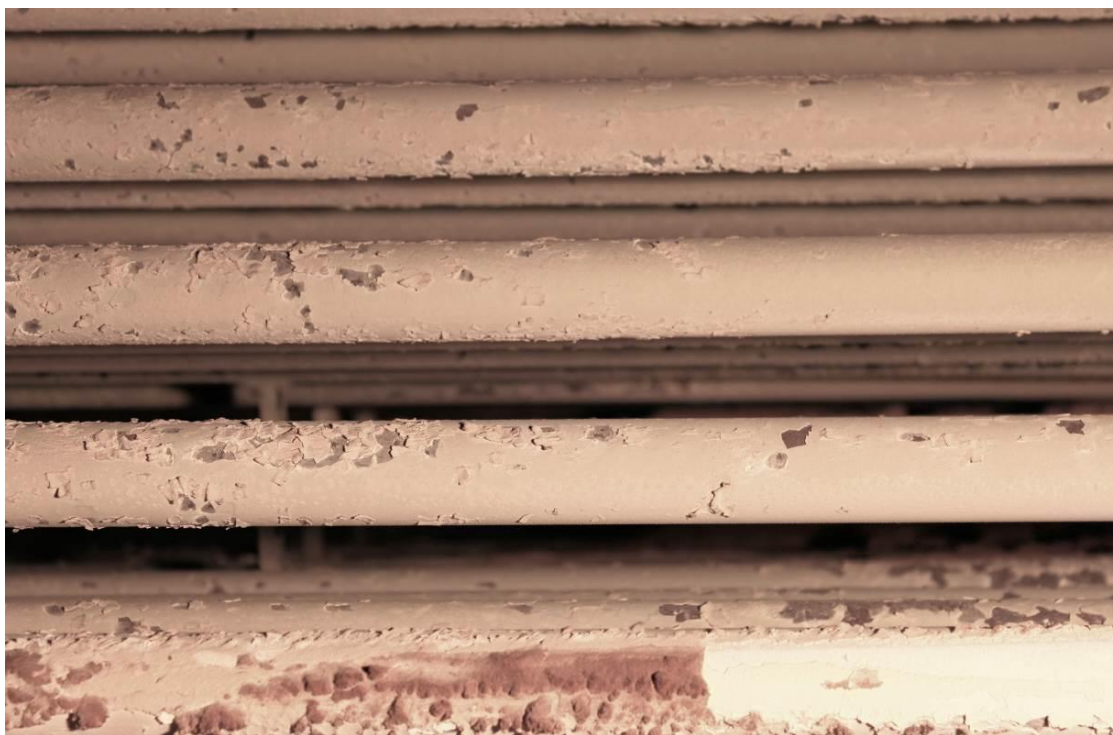
Przestrzenie międzyrurowe w bezpośrednim działaniu generatorów GFU-25/8 kotła OR-32 były całkowicie wolne od osadów.

Fot. 10 Rury przegrzewacza pary kotła OR-32 wolne od osadów.

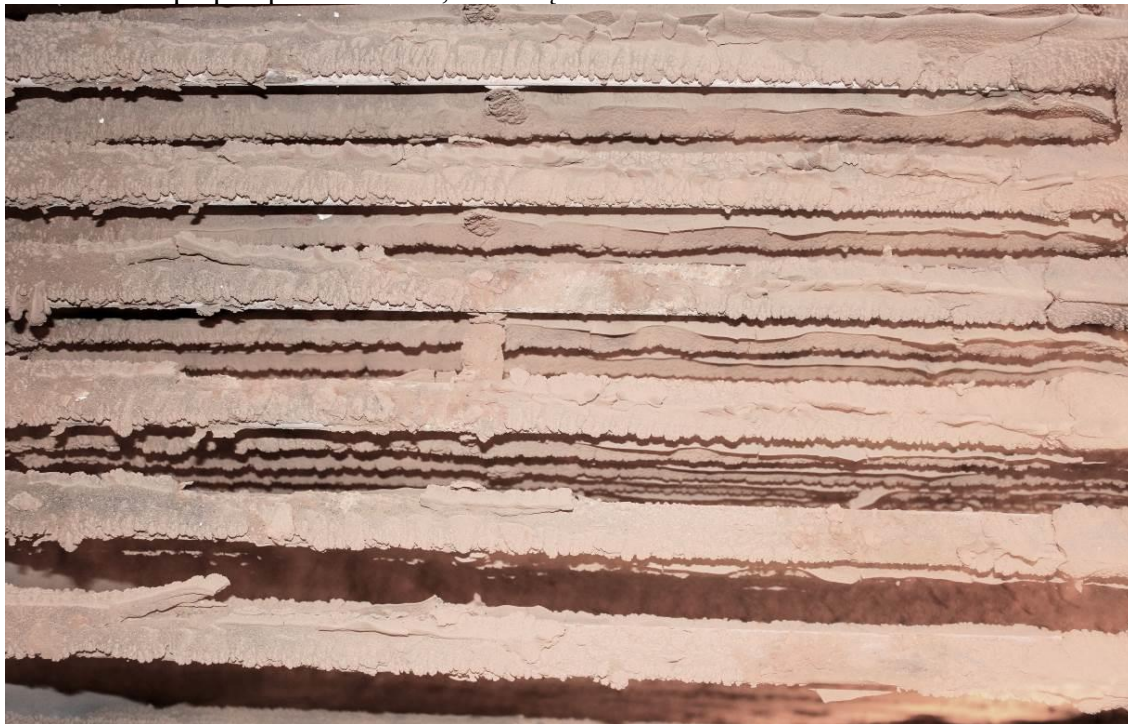
Dla przykładu na zdjęciu jedenastym pokazano przestrzenie międzyrurowe przegrzewacza pary kotła OR-50 po przepracowaniu 1,5 miesiąca.

Fot. 11 Rury przegrzewacza pary kotła OR-50 po 1,5 miesięcznej eksploatacji.

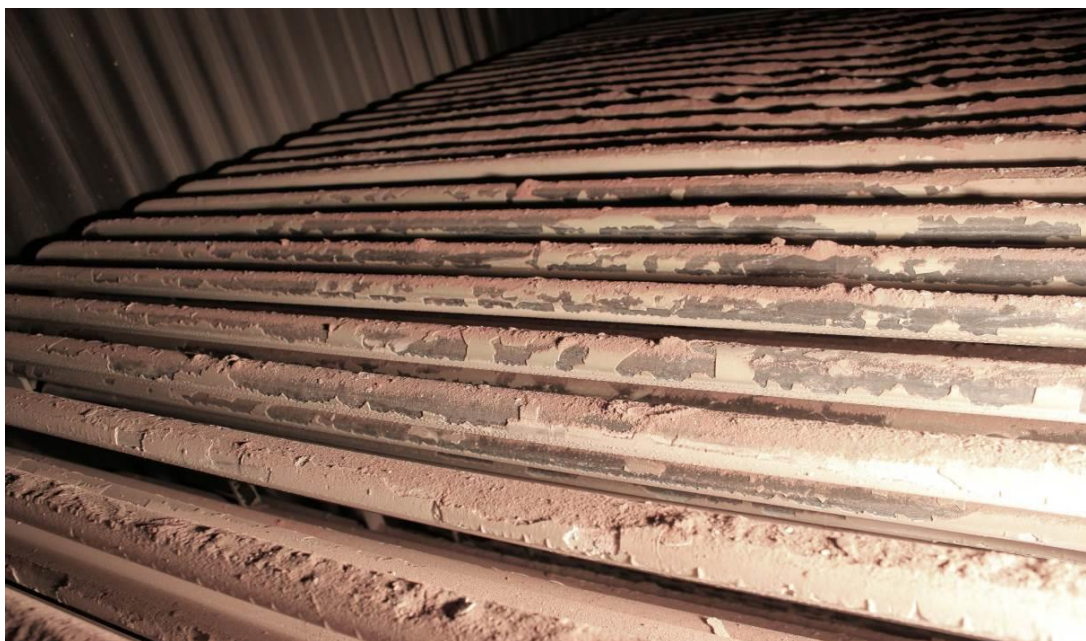
Za pęczkiem przegrzewacza drugiego stopnia zabudowany jest przegrzewacz pary pierwszego stopnia. Powierzchnia ta czyszczona jest trzema generatorami. Dwa zabudowane są po prawej stronie kotła, a jeden po lewej. Stan czystości rur przegrzewacza pierwszego stopnia można ocenić jako dobry. Na niewielkim obszarze widoczne są osady sytkie, które łatwo można usunąć.

Fot. 14 Rury przegrzewacza pary pierwszego stopnia.

Nieduże zabrudzenie rur osadami sypkimi wynika z dokonywanego wcześniej przeglądu przegrzewacza pary drugiego stopnia. W wyniku chodzenia po górnej części przegrzewacza osady przelatywały na niższe powierzchnie. Kocioł całkowicie był odcięty od komina. Ciekawym zjawiskiem widocznym na zdjęciu czternastym jest częściowe odkrywanie rury do metalu. Osad ma inną rozszerzalność termiczną niż metal. W wyniku stygnięcia kotła milimetrowe osady zaczynają pękać, a fala uderzeniowa ich kruszy. Aby wykorzystać to zjawisko celowym jest praca instalacji czyszczenia podczas stygnięcia kotła. Według naszych zaleceń instalacja czyszczenia powinna jeszcze pracować co najmniej dwie doby od odstawienia kotła.

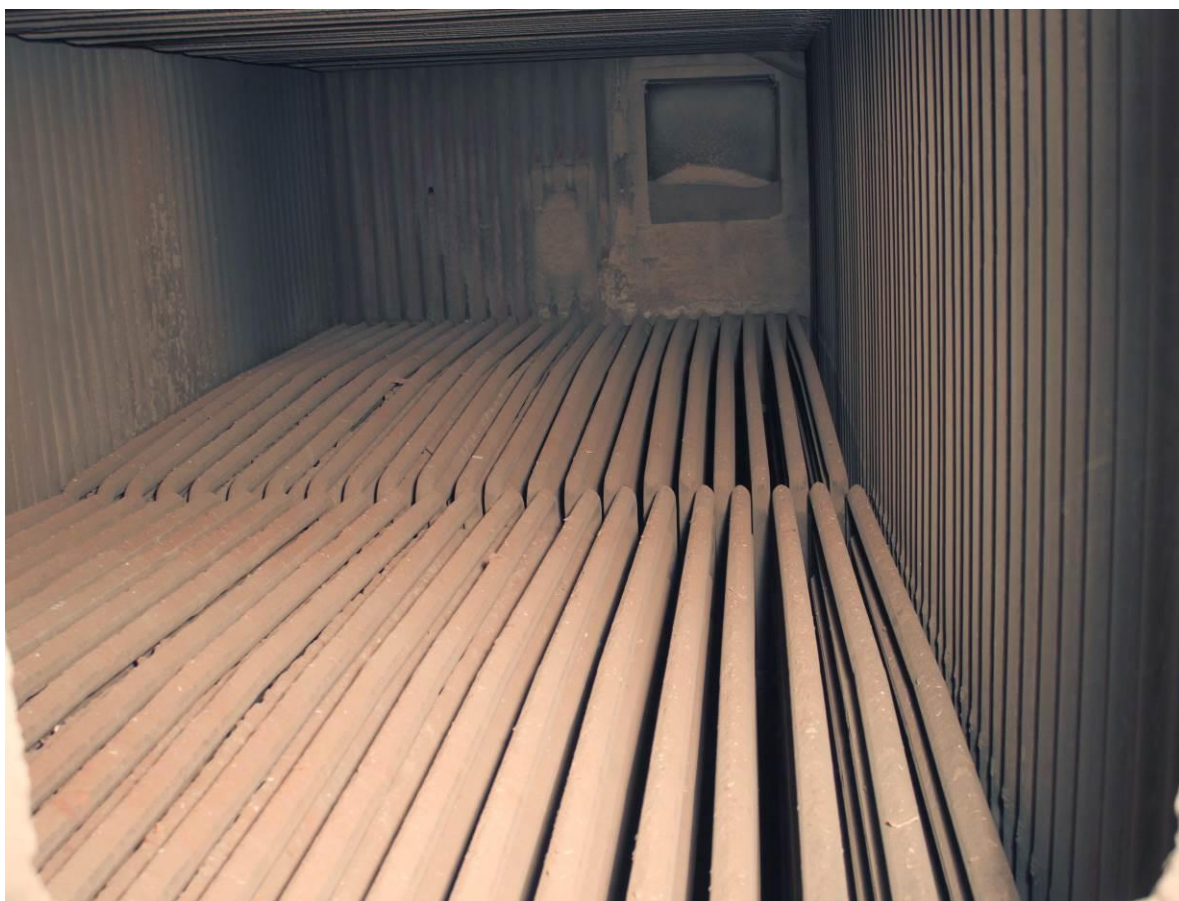
Bezpośrednio za przegrzewaczem pierwszego stopnia zabudowany w drugim ciągu jest parownik. Jego powierzchnia jest eksploatacyjnie czysta. Widoczne sypkie osady na rurach na zdjęciu piętnastym powstały podczas rewizji wewnętrznej wyżej rozmieszczonych powierzchni. Cała powierzchnia parownika pozbawiona jest osadów, które tworzyłyby mostki pomiędzy rurami. Świadczy to o dużej skuteczności wyżej zabudowanych generatorów.

Fot. 15 Parownik kotła OR-32 zabudowany za przegrzewaczem pary.

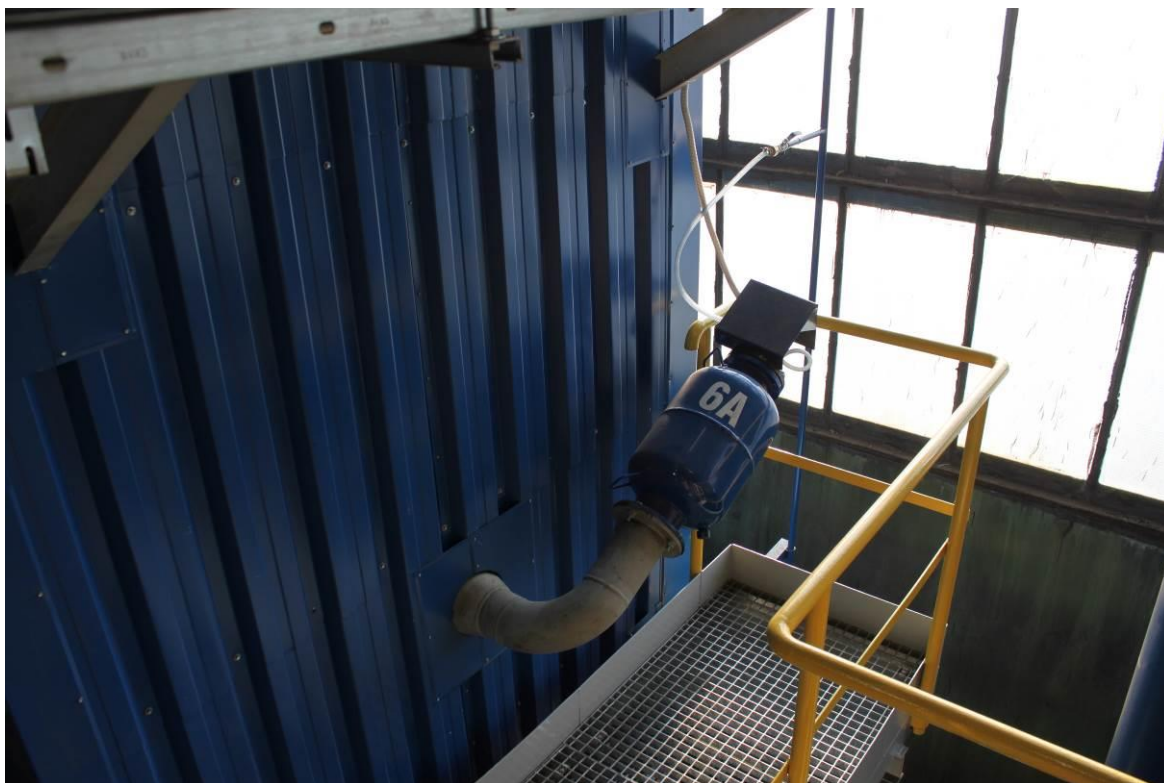
Fot. 16 Podgrzewacz wody z zabudowanym generatorem fal uderzeniowych.

Ocena czystości rur podgrzewacza wody była trudna do wykonania. Ideą zabudowy generatorów było całkowite wykorzystanie możliwości fali uderzeniowej. Pęczek podgrzewacza wody był utrzymywany w czystości w wewnętrznej przestrzeni rur. Świadczy o tym niska temperatura spalin wylotowych z kotła. Jednakże zaobserwowano większe zabrudzenie rur podgrzewacza wody po lewej stronie, gdzie nie są zabudowane generatory. W związku z powyższym przy najbliższym postoju kotła proponujemy zmienić lokalizację jednego generatora. Na trzecim pęczku podgrzewacza wody zostanie zabudowany generator z prawej strony na lewą. To rozwiązanie pozwoli na równomierną pracę całej powierzchni podgrzewacza wody.
