Żerdziny 11.03.2014r.

**PEC Jastrzębie S.A.**  
**Ciepłownia Żory**  
**ul. Pszczyńska 54**  
**44-240 Żory**

## **Sprawozdanie z rewizji kotła WR-25 nr 1 zabudowanego w Ciepłowni Żory**

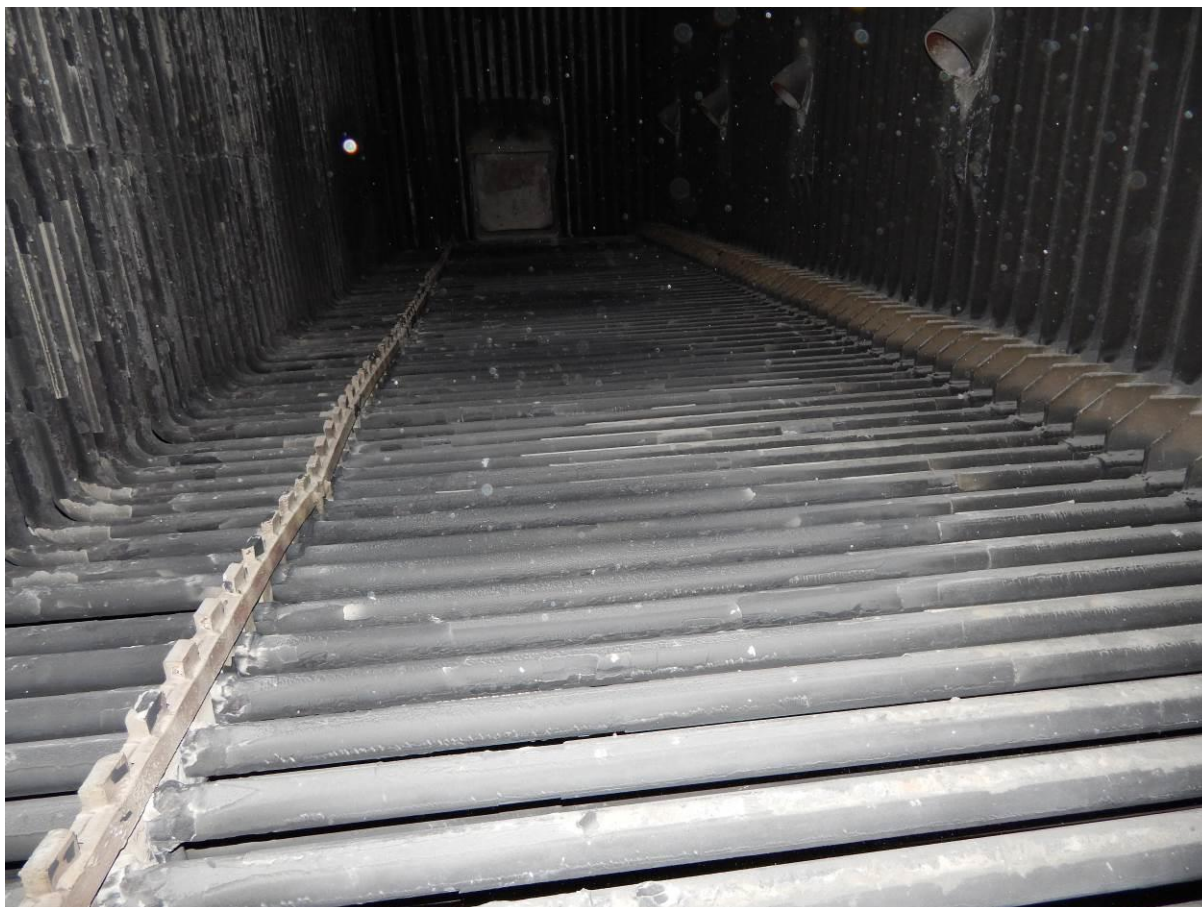
Fot. 5. Rury podgrzewacza wody bezpośrednio za festonem.

Na zdjęciu piątym widoczne są rury podgrzewacza wody. W tym obszarze nie zaobserwowano żadnych osadów sypkich, które ograniczałyby wymianę ciepła. Drożność podgrzewacza była stuprocentowa. Nie zaobserwowano żadnych stożków oraz mostków pyłowych w całym przekroju pęczka. Dodatkowo fala uderzeniowa utrzymywała w czystości rury festonu, które narażone są na szybkie zarastanie osadami. Na górnym rzędzie rur podgrzewacza wody zaobserwowano milimetrowy twardy osad, który w wyniku działania fali uderzeniowej miał tendencję do kruszenia. W wyniku wysokich temperatur grzebień dystansowy wykazywał tendencję do odkształceń. Nie zaobserwowano żadnych uszkodzeń mechanicznych rur w tym obszarze. Po ponad dwumiesięcznej eksploatacji kotła można stwierdzić dużą skuteczność systemu czyszczenia

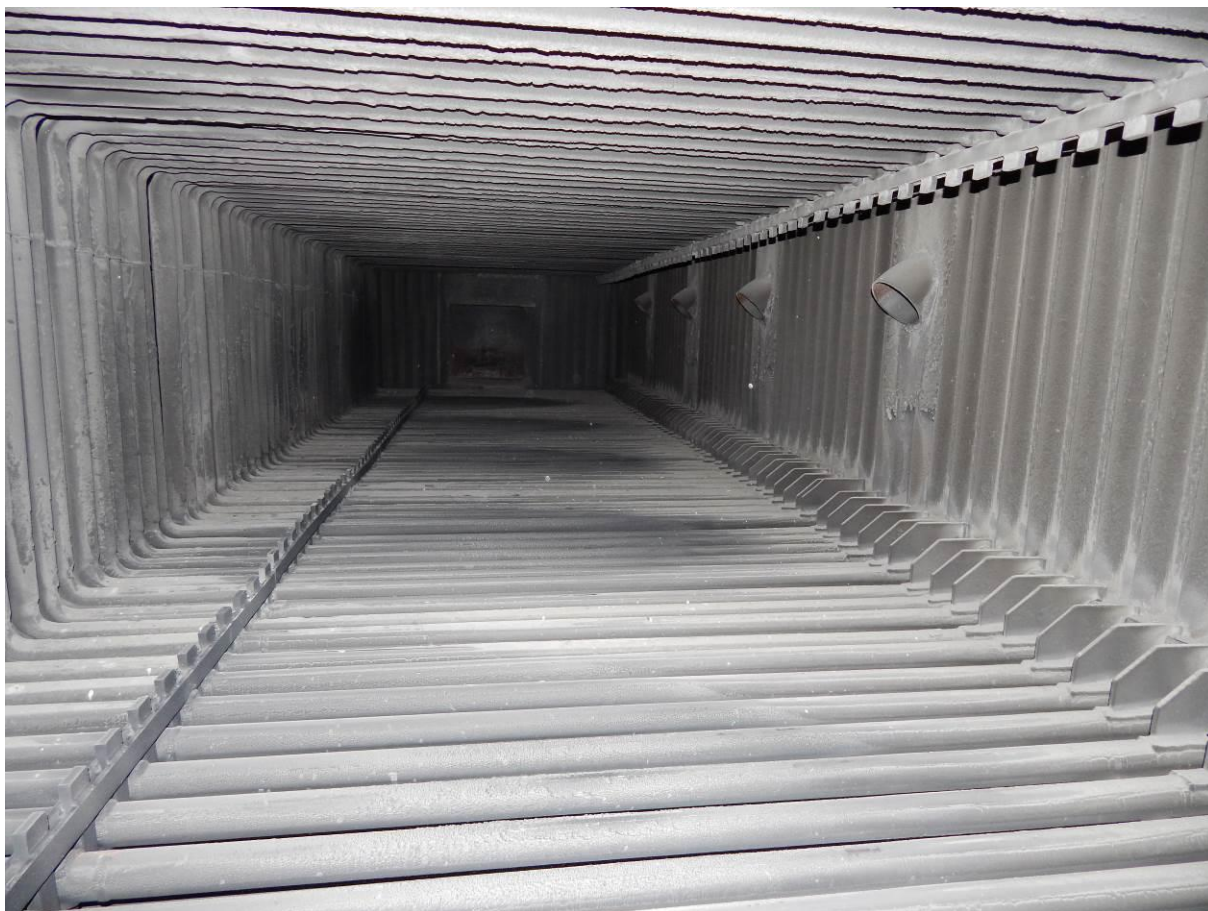
Fot. 6 Drugi pęczek podgrzewacza wody w drugim ciągu.

Rury drugiego pęczka podgrzewacza wody w drugim ciągu praktycznie nie były pokryte żadnymi osadami. W wyniku działania fali uderzeniowej wszelkie osady były systematycznie usuwane. W całym przekroju pęczka nie zaobserwowano żadnych stożków popiołowych, które ograniczałyby wymianę ciepła. Na zdjęciu szóstym widoczne są strefy bezpośredniego działania fali uderzeniowej. Rury w tym obszarze pokryte są cienką warstwą pasywacyjną, która nie ma wpływu na wymianę ciepła. Nie zaobserwowano również żadnej erozji rur, ani uszkodzeń mechanicznych. Czystość pęczka konwekcyjnego na tyle była duża, że można było zaobserwować zacieki farby antykorozyjnej na poszczególnych rurach, które nie wypaliły się po uruchomieniu kotła.

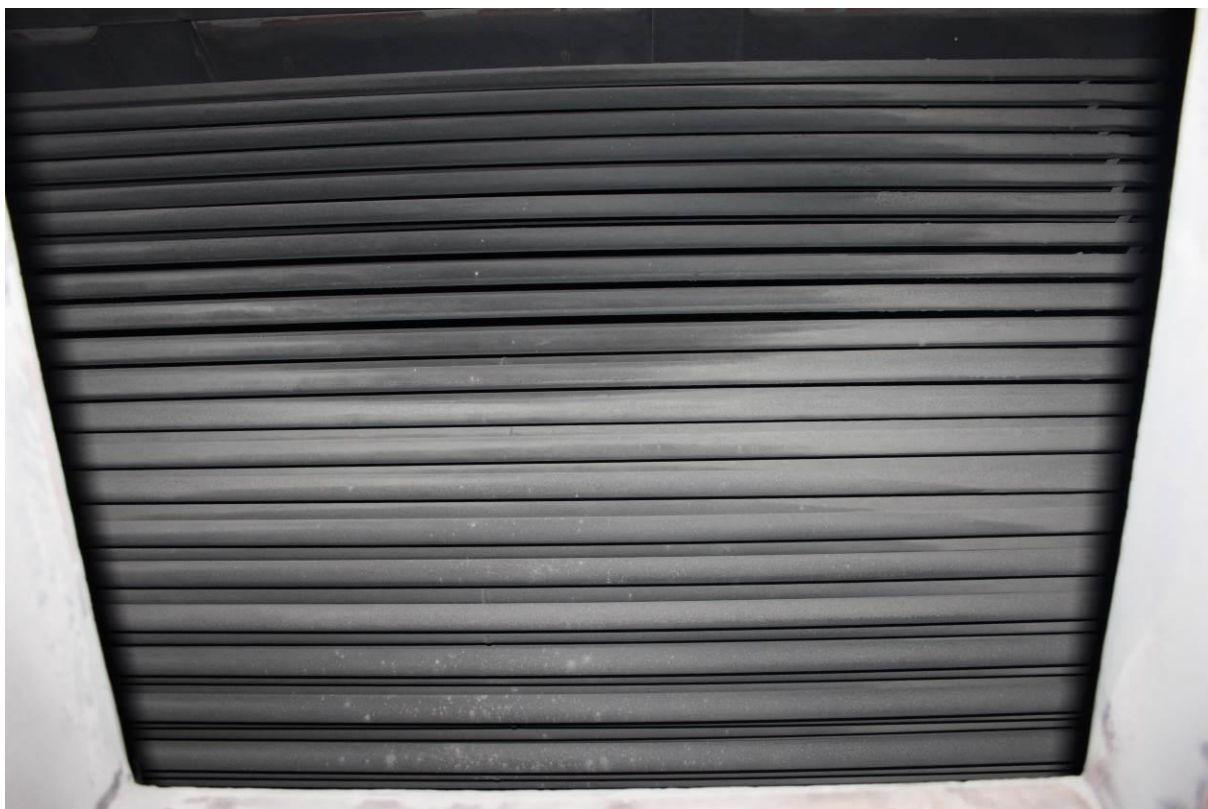
Do czyszczenia dwóch pęczków dodatkowego podgrzewacza wody (ekonomizera) zastosowano cztery generatory, po dwa na każdy pęczek. Fala uderzeniowa wyzwalana jest w przeciwnym kierunku do kierunku spalin. Rury dodatkowego podgrzewacza wody nie były pokryte żadnymi osadami. Nie zaobserwowano stożków popiołowych pomiędzy poszczególnymi rurami. Można stwierdzić bardzo dużą skuteczność działania generatorów fal uderzeniowych w tym obszarze.

Fot. 7 Rury dodatkowego podgrzewacza wody ekonomizera.

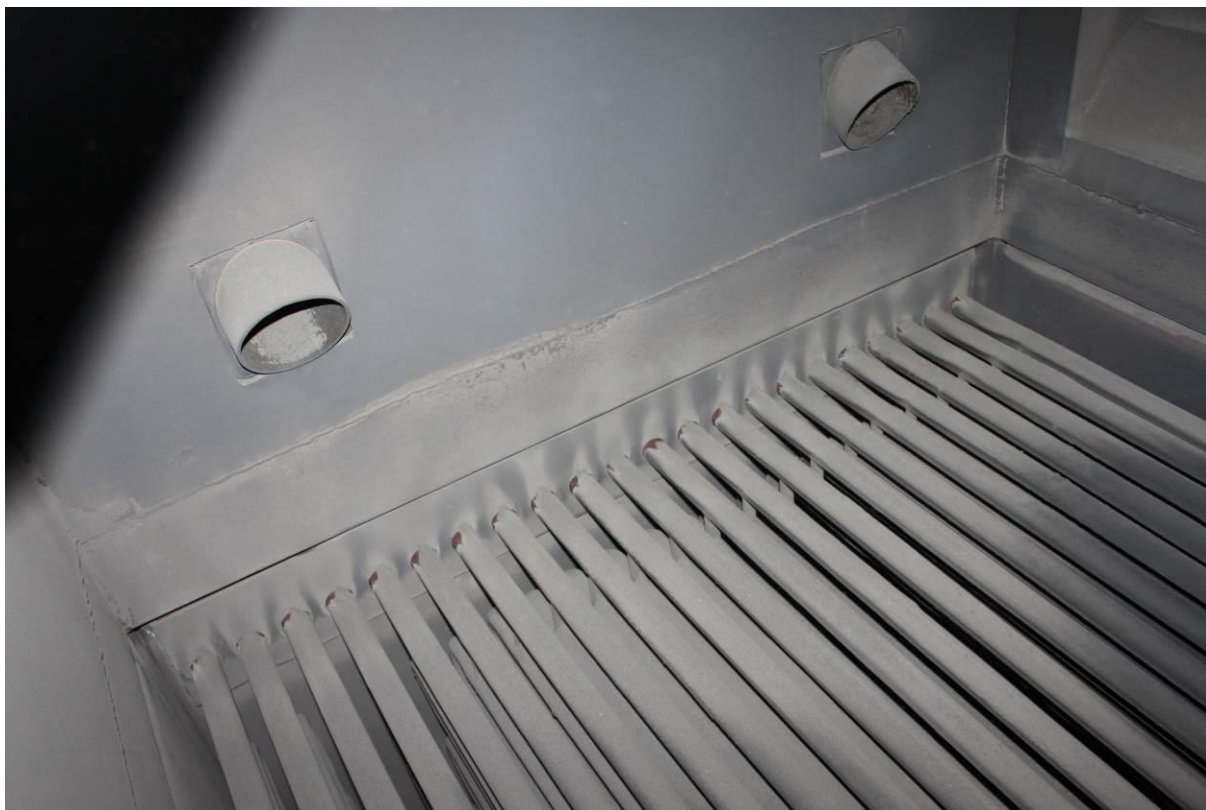
Fot. 8 Wyloty fali uderzeniowej wraz z rurami pęczka podgrzewacza wody.
