Żerdziny 19.08.2014r.

## **Sprawozdanie z pracy instalacji czyszczenia kotła odzysknicowego opartej o generatory fal uderzeniowych**

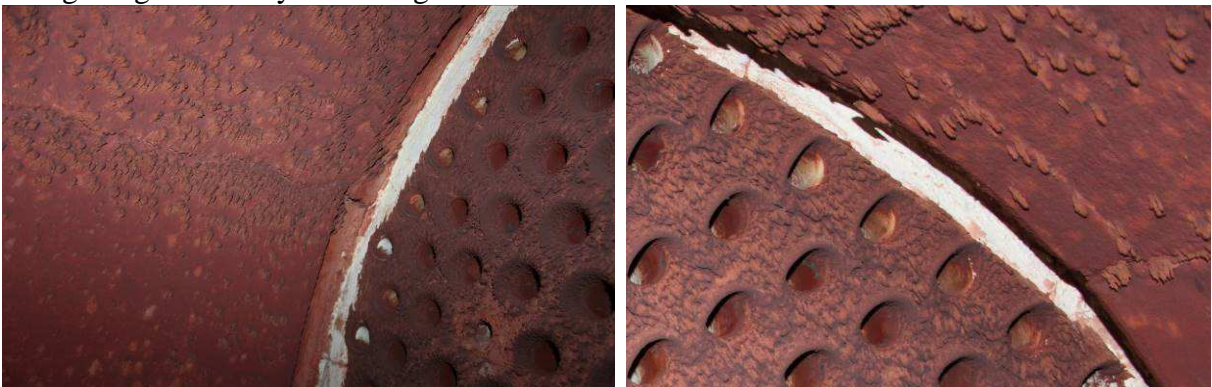
Fot. 5 Pokryte osadami ścianki komory pośredniej łączącej pierwszy i drugi bieg kotła odzysknicowego.

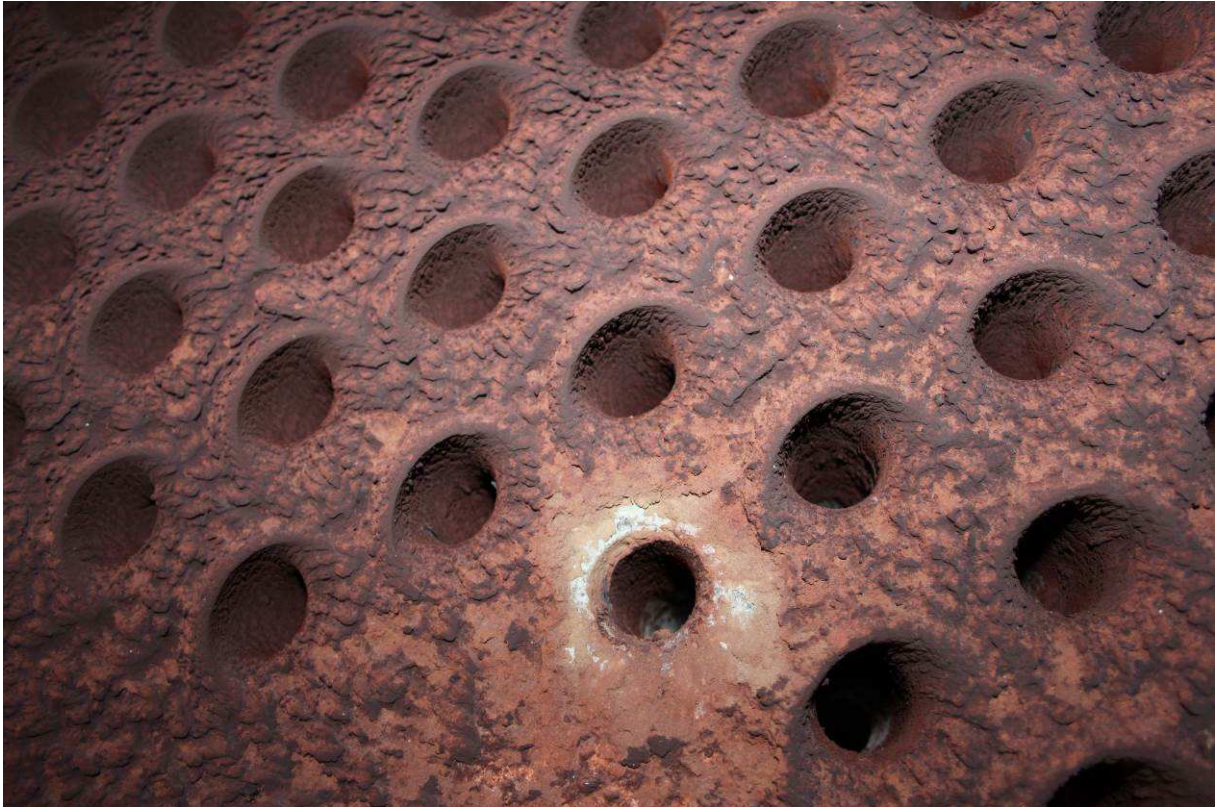
Fot. 6 Wlotowe dno sitowe drugiego biegu pokryte osadami.

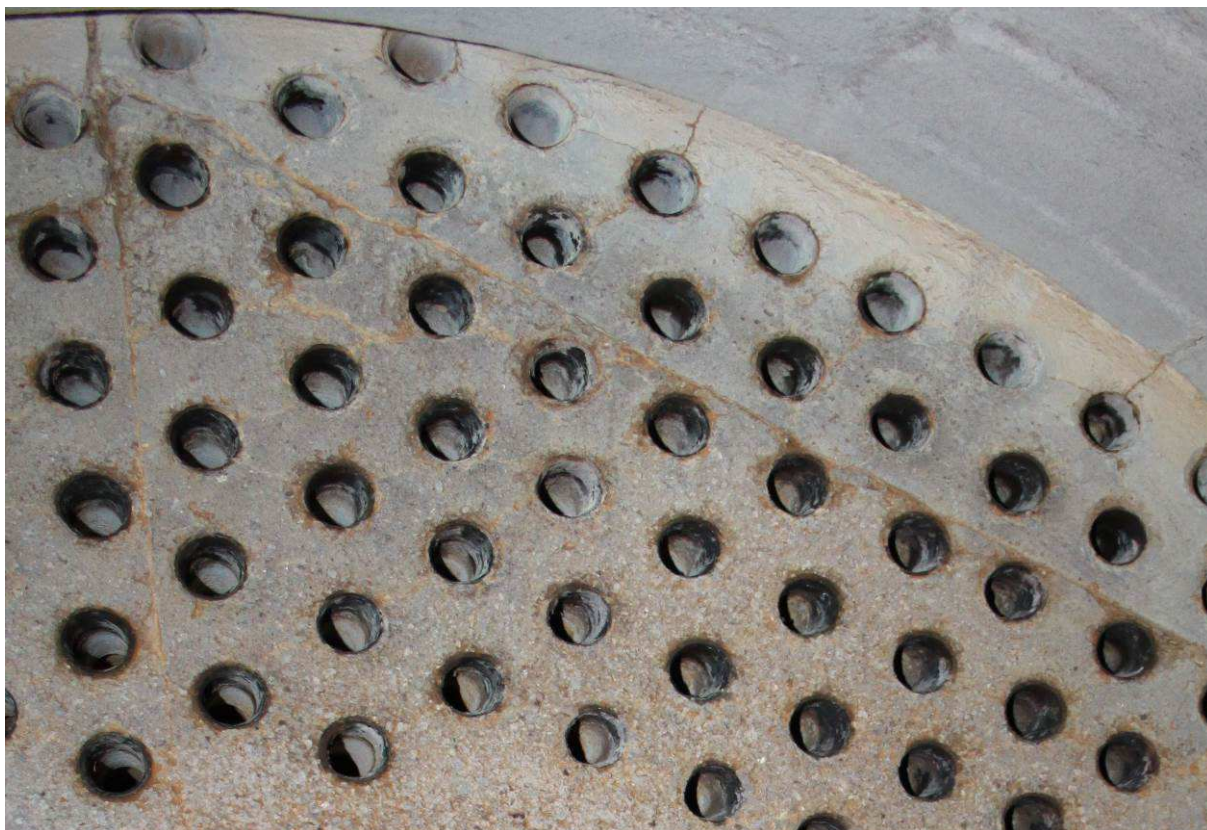
Fot. 12 Górna część dna sitowego drugiego biegu pozbawiona jakichkolwiek osadów sypkich.
