Żerdziny 19.08.2014

## **Funktionsbericht über die Reinigung des Abhitzekessels basierend auf Stoßwellengeneratoren**

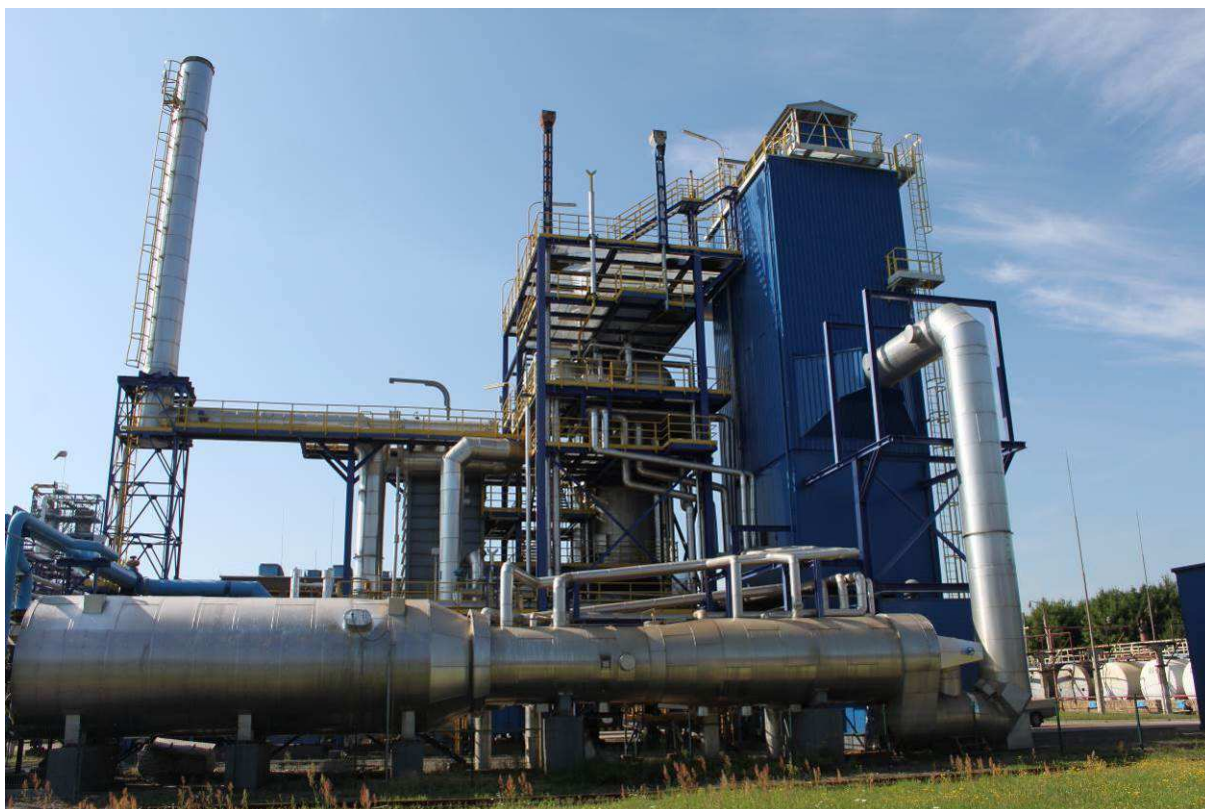
Foto 1 Anlage zur Gewinnung von Schwefelsäure.

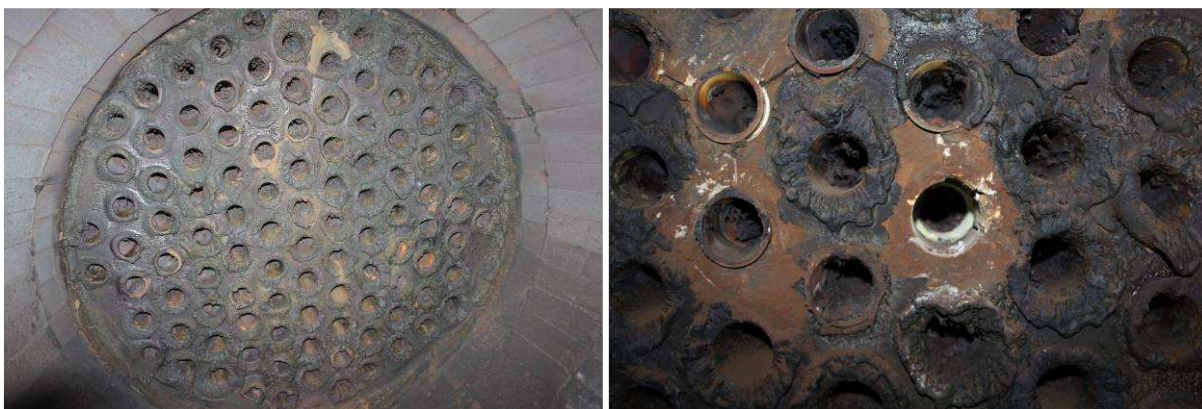
Das Hauptproblem, das in den ersten Monaten beim Betrieb der Anlage zum Vorschein kam, war eine enorme Verschmutzung der Rauchrohre im I. und II. Zug des Abhitzekessels. Die Rohre von der Prozessgasseite (Rauchgase) wurden systematisch mit festen Anbackungen verschmutzt, die aus Sedimenten aus Natriumsulfaten, Eisenoxiden (II und III) und anderen Salzen entstanden sind. Anbackungen mit Ablagerungen im 2. Kesselzug sind dann entstanden, wenn der Alkaligehalt in der Nachraffinademischung bei mehr als 800 ppm lag. Die Zusetzrate im 2. Zug bei den oben genannten Bedingungen war exponentiell und reichte von 1 bis 4 Tagen. Weiterhin der Zusatz von Aluminiumsulfat zu der Mischung, der die Zusetzung des 1. Zuges verlangsamen sollte, verursachte die Zusetzung des 2. Kesselzuges, was eine Verlängerung der Laufzeit der Anlage unmöglich machte.

Foto 2 Flammrohre mit Ablagerungen, die den Rauchgasfluss zum 1. Zug begrenzen.

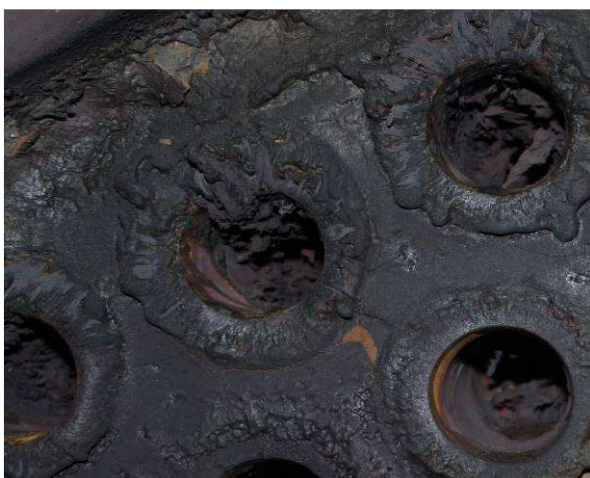
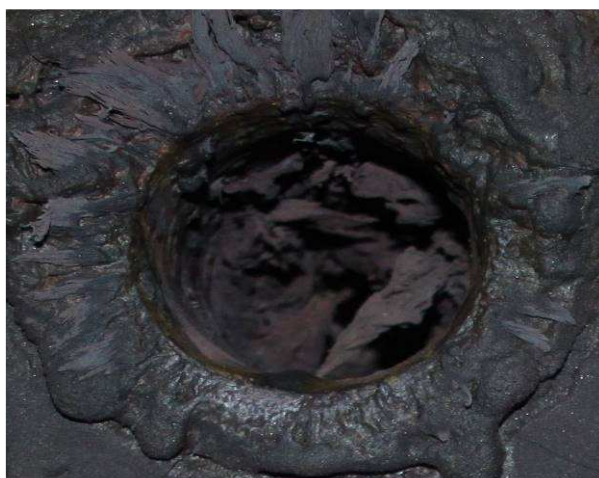
Im Mai 2014, vor der Montage des Reinigungssystems auf der Basis der Technologie der Stoßwelle, wurde eine Kesselrevision im Hinblick auf den Verschmutzungsgrad der Flammrohre des 1. und 2. Zuges durchgeführt. Das Abstellen des Kessels zur manuellen Reinigung wurde aufgrund von vollständiger Blockierung des Rauchgasweges in der Hochtemperaturzone im 1. Zug veranlasst. Der Bereich des Rauchgaseintritts zum Abhitzekessel wurde auf dem Foto 2 und 3 gezeigt.

Foto 3 Verschmutzte Flammrohre im 1. Zug des Abhitzeessels.

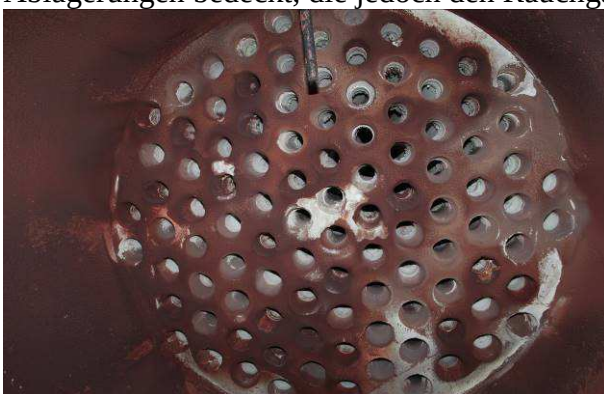
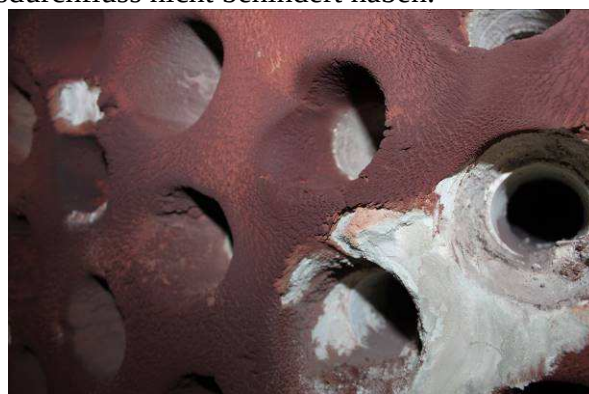
Im Bereich des 2. Zuges und der Zwischenkammer wurden lose Ablagerungen auf allen Oberflächen sichtbar. Der Auslauf-Siebboden des 1. Zuges war mit einer dicken Schicht von Ablagerungen bedeckt, die jedoch den Rauchgasdurchfluss nicht behindert haben.

Foto 4 Dicke Schicht von losen Ablagerungen auf dem Siebboden am Auslauf des 1. Zuges.

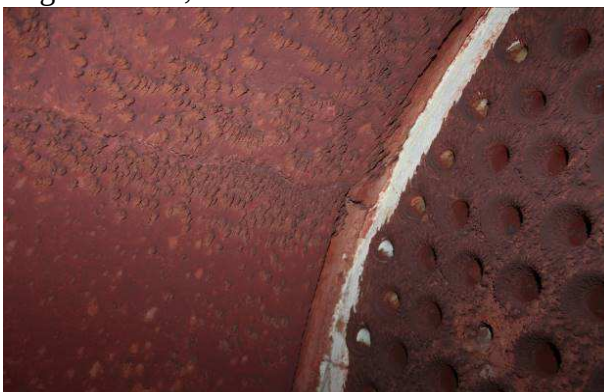
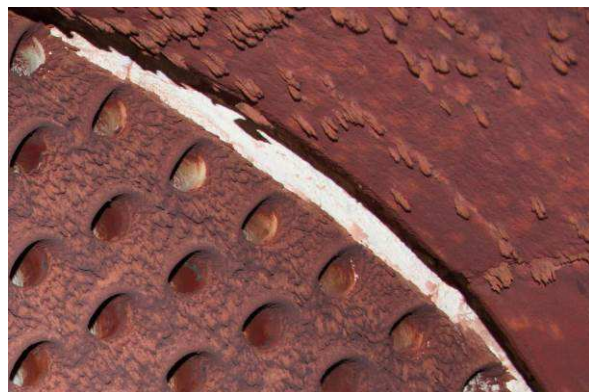
Es wurden auch lose Ablagerungen auf den Wänden der Zwischenkammer, die den 1. und 2. Zug verbindet, beobachtet.

Foto 5 Mit Ablagerungen belegte Wände der Zwischenkammer die den 1. und 2. Zug des Abhitzeessels verbindet.

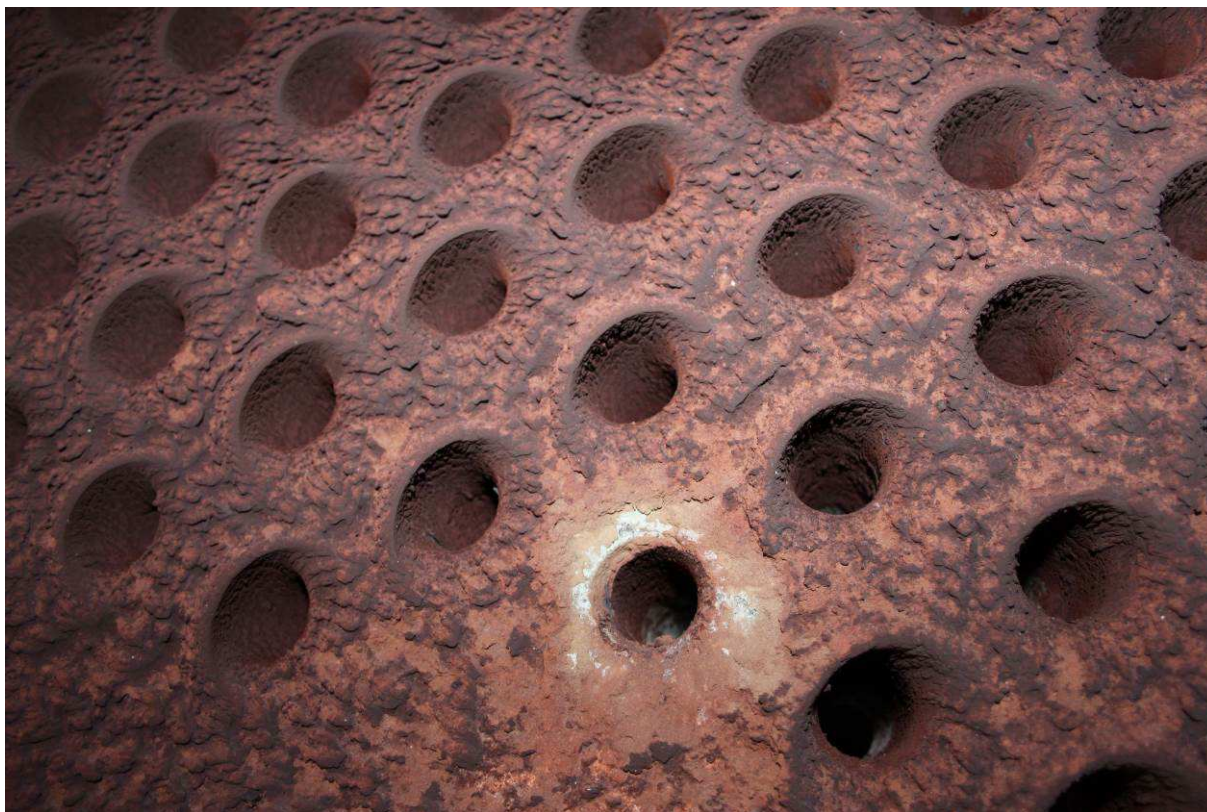
Im Bereich des 2. Zuges des Abhitzekekessels wurde eine dicke Ablagerungsschicht auf dem Siebboden beobachtet, die eine Beschränkung des Rauchgasdurchflusses verursachten. Die Ablagerungen waren lose und leicht entfernbar. Den Vorgang des Zuwachsens der Flammrohre verstärkte noch die Betonschicht die zum Schutz vor Hochtemperaturkorrosion auf dem metallenen Siebboden aufgebracht wurde.

Foto 6 Eintritts-Siebboden des 2. Zuges belegt mit Ablagerungen.

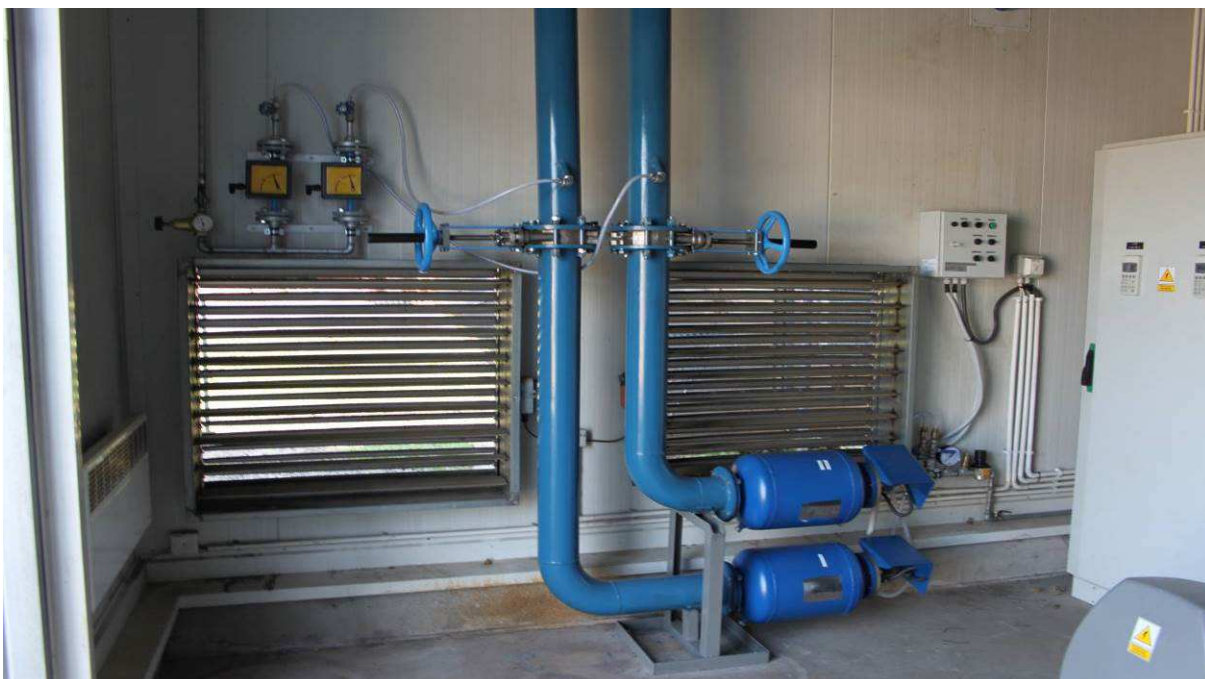
Foto 7 Zwei Stoßwellengeneratoren GFU-24/8 wurden im Elektrofiltergebäude eingebaut.

Im April 2014 hat Petrochemia-Blachownia S.A. eine Anfrage an die Firma EKOZUB S.A. gerichtet, bezüglich der Möglichkeit der Gangbarhaltung des 2. Zuges (Flammenwärmetauscher) des Abhitzekekessels, mit Verwendung der Stoßwellentechnologie. Nach der Vor-Ort-Begehung und Begutachtung der Ablagerungsarten wurde entschieden eine Versuchsanlage einzubauen, die die Effizienz der Stoßwellengeneratoren aufzeigen sollte. Zum Reinigen des 2. Zuges wurden am Rauchgasaustritt des Abhitzekekessels zwei Generatoren GFU-24/8 eingesetzt. Die Stoßwelle reinigt die Flammrohre im Gegenstrom. Die Generatoren werden mit Druckluft mit ca. 7,7 bar aus dem vorhandenen Kompressor versorgt. Die 2 Stoßwellengeneratoren wurden im Nachbargebäude aufgestellt. Wegen dem im Kessel auf der Rauchgasseite herrschendem Überdruck und wegen der hohen Konzentration von Schwefeltrioxid wurde zum Schutz der Rohrleitungen und der Generatoren Sperrluft eingesetzt. Die Stoßwellen wurden automatisch im Intervall von 12 Minuten erzeugt.

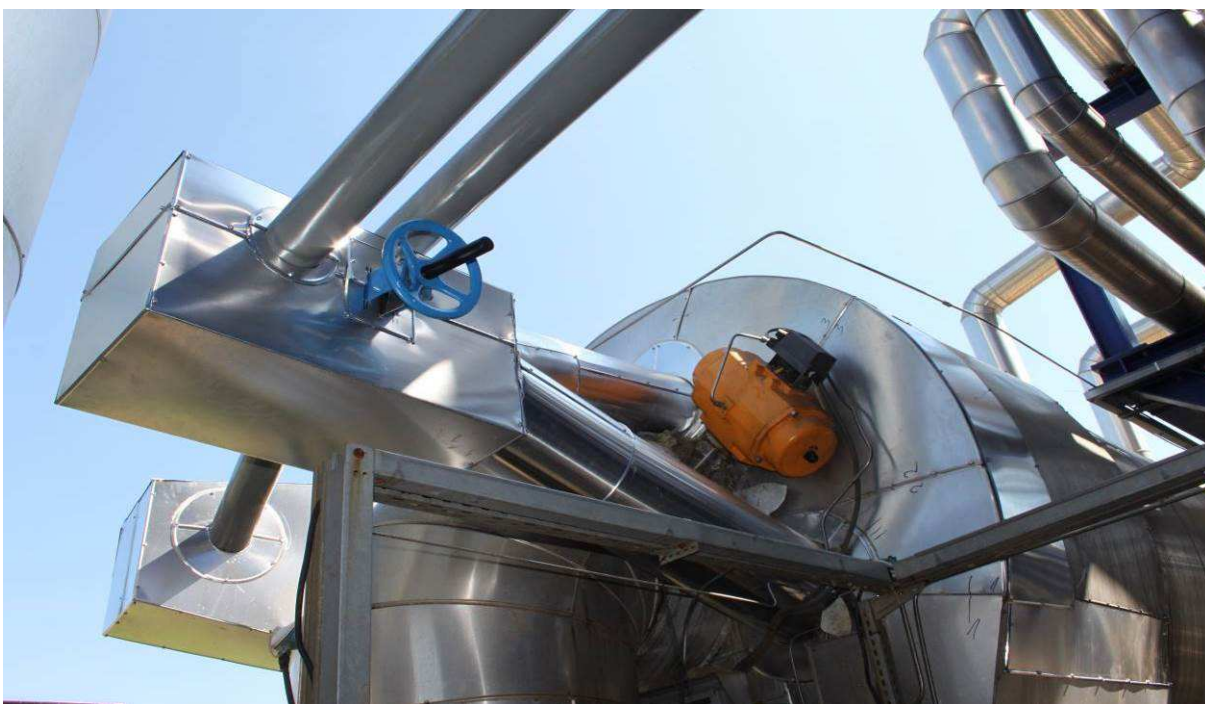
Foto 8 Eintrittsstelle der Stoßwelle auf die zu reinigende Flammrohre.

Die Inbetriebnahme der Reinigungsanlage mit 2 Stoßwellengeneratoren GFU-24/8 erfolgte am 23 Juli 2014. Vor der Inbetriebnahme wurden die Flammrohrwärmetauscher manuell gereinigt.

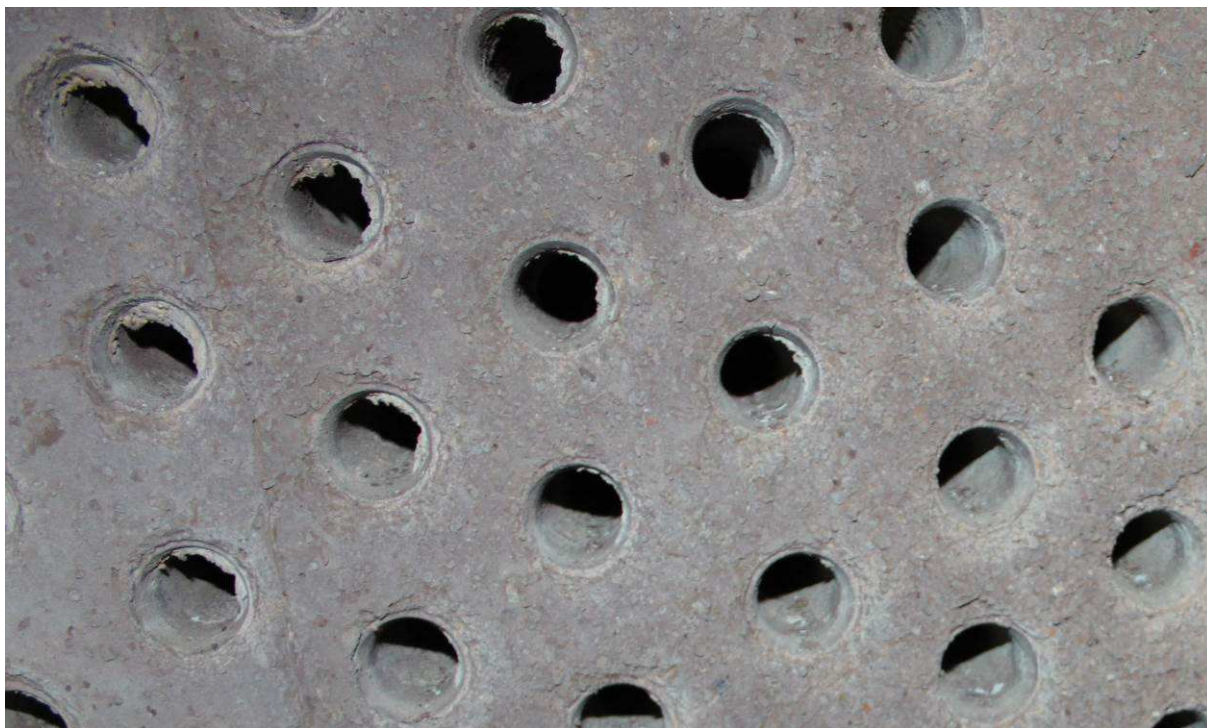
Nach dem ununterbrochenen 21-tägigen Betrieb wurde die Anlage zur Rückgewinnung von Schwefelsäure am 14 Juli zur inneren Revision abgestellt. Der Verschmutzungsgrad des 1. und 2. Zuges hat den weiteren Betrieb noch nicht eingegrenzt. Von den Generatoren erzeugte Stoßwellen haben die Ablagerungen von den Komponenten systematisch beseitigt, insbesondere von dem 2. Zug des Abhitzekessels. Während der Revision am 14. Juli 2014 wurde eine verminderte Menge von Ablagerungen an dem Auslauf-Siebboden des 1. Zuges sowie an den Wänden der Zwischenkammer beobachtet. Die Rauchrohre im 2. Zug waren ohne den Rauchgasdurchfluss begrenzende Ablagerungen. Auch die Druckmessungen vor und hinter dem 2. Zug des Flammrohrwärmetauschers haben keinen Widerstand im Rauchgasdurchfluss aufgezeigt. Während der Revision wurden keine Beschädigungen der Ausmauerung an den Siebböden und an den Wänden der Zwischenkammer festgestellt. Im Betrieb der Anlage zur Rückgewinnung von Schwefelsäure wurde keine Einwirkung der Stoßwelle auf die Betriebsparameter festgestellt. Wie vorhergesehen, wurde die Reinigungswirkung nicht nur am 2. Zug, sondern auch an der Zwischenkammer und an dem Austritts-Siebboden des 1. Zuges beobachtet.

Foto 9 Eintritts-Siebboden zum 2. Zug, gereinigt im Gegenstrom mit der Stoßwelle.

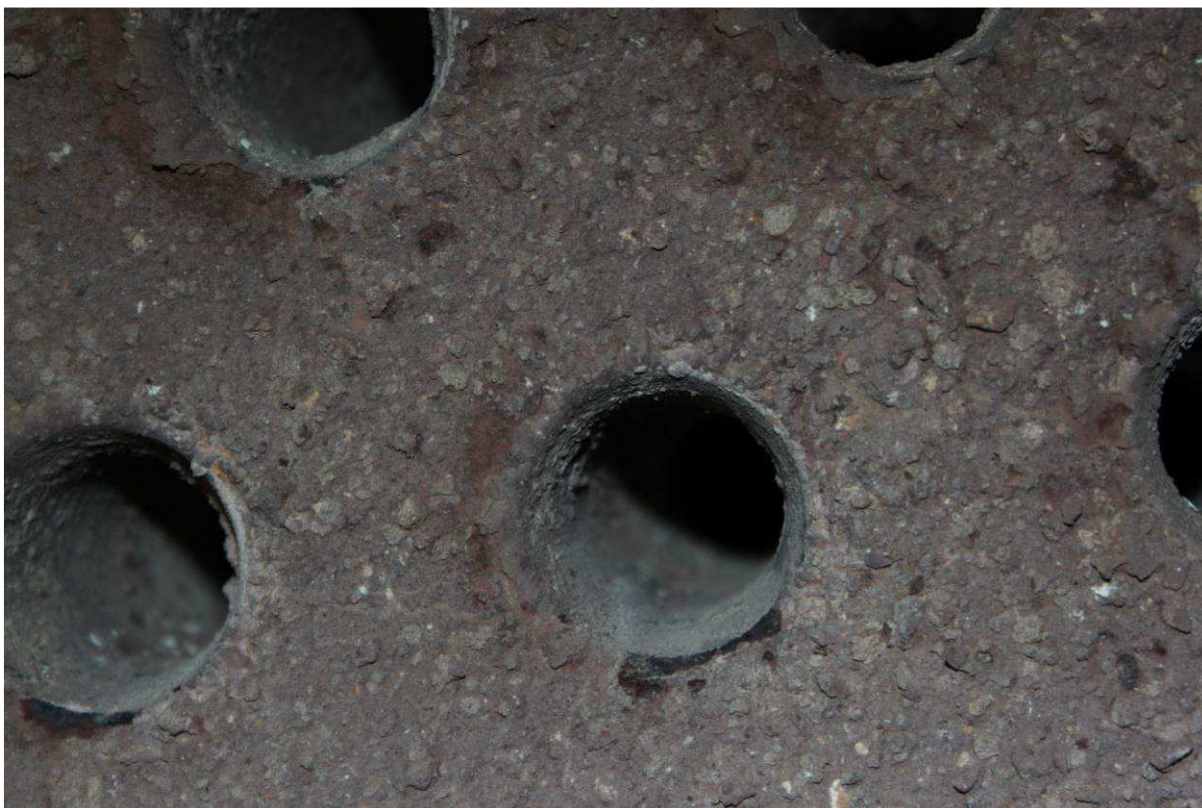
Fot. 10 Flammrohre vollständig frei von losen Ablagerungen.

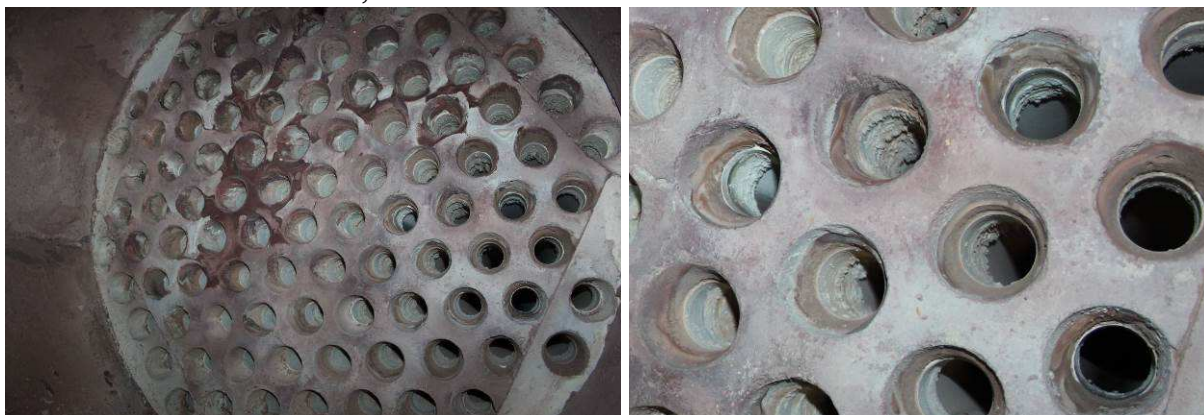
Während der 3-wöchigen Arbeit der Reinigungsanlage mit Stoßwellengeneratoren wurde ein zusätzlicher Effekt der verminderter Ablagerungsmenge an den Zwischenkammerwänden und an dem Austritt-Siebboden des 1. Zuges beobachtet. Lediglich am Boden der Zwischenkammer wurde eine geringe Menge von harten Ablagerungen, die am Eintritt der Rauchrohre entstanden sind, beobachtet.

Foto 11 Zusätzlicher Effekt der Reinigung mit Stoßwelle. Austritt-Siebboden des 1. Zuges ohne Ablagerungen, die den Rauchgasdurchfluss behindern könnten.

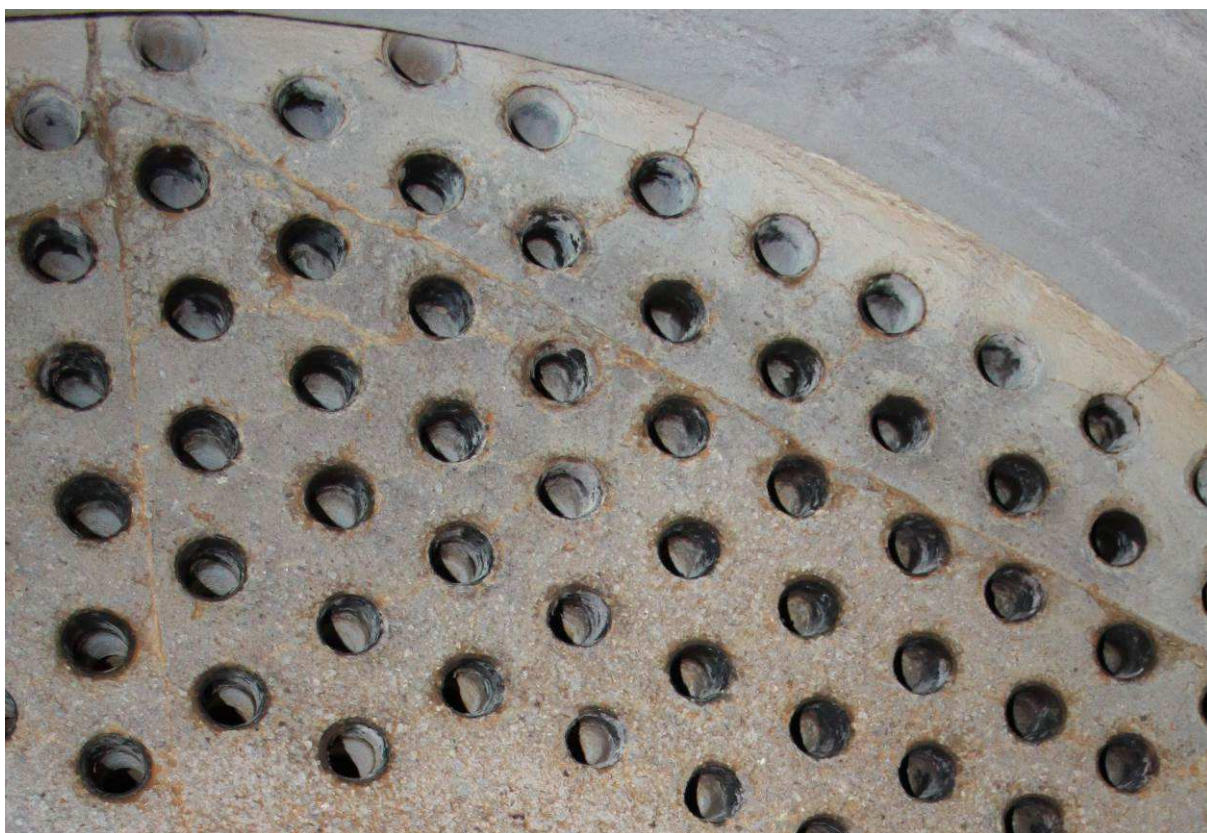
Bei der Kesselbegehung wurde festgestellt, dass Aufgrund der Auswirkung der Stoßwelle der 2. Zug, die Zwischenkammer und der Austritts-Siebboden des 1. Zuges vollständig nachgereinigt wurden. Es wurden keine negativen Auswirkungen der Stoßwelle auf die Ausmauerung am Siebboden oder der Zwischenkammerwände beobachtet. Es wurden auch keine Beschädigung der Stahl-Formteile am Eintritt der Flammrohre zwischen dem 1. und dem 2. Zug festgestellt. Ähnlich, wie bei der 1. Revision wurde eine geringe Menge an festen Ablagerungen vom 1. Zug am Zwischenkammerboden festgestellt.

Foto 12 Oberer Teil des Siebbodens frei von jeglichen losen Ablagerungen.

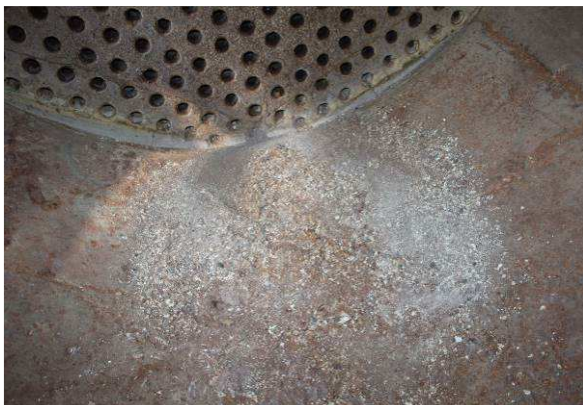
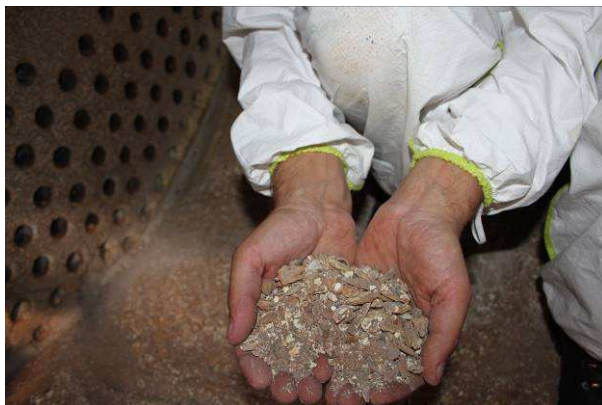
Foto 13 Geringe Menge von harten Ablagerungen am Boden der Zwischenkammer, die vom 1. Zug ausgeschieden werden.

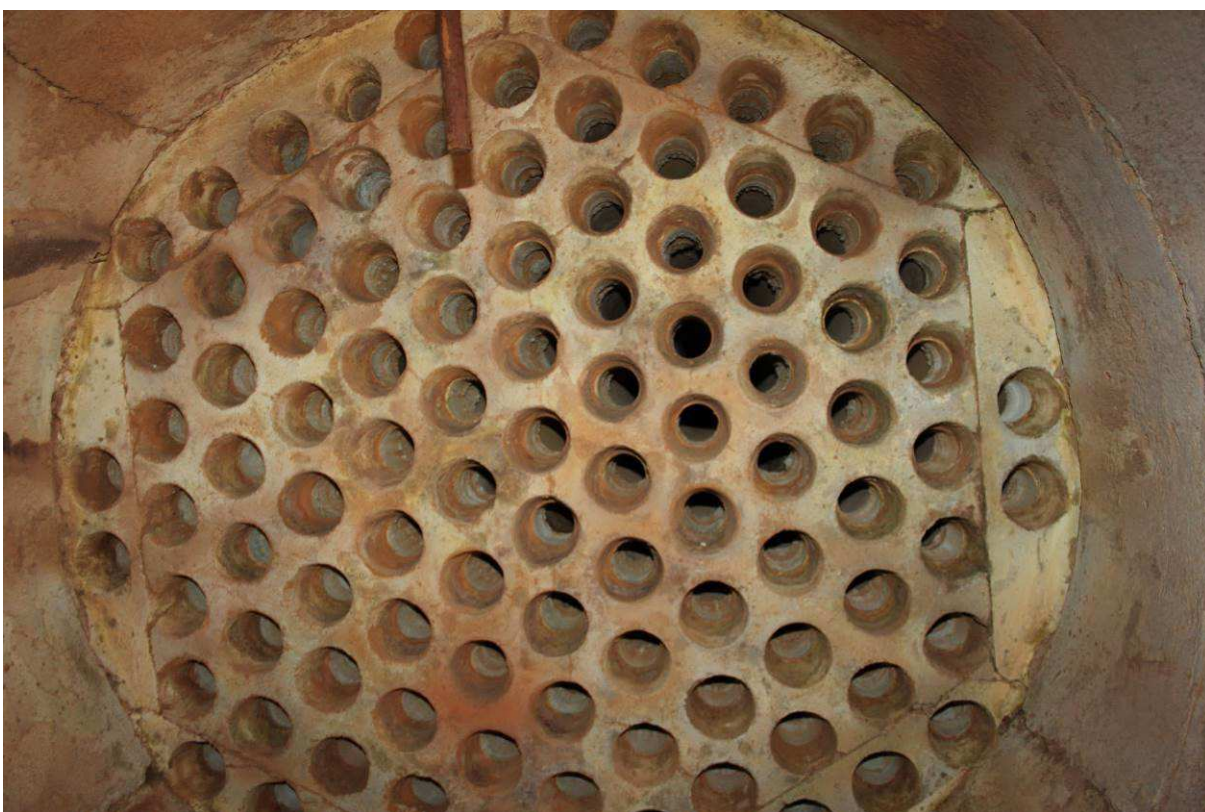
Foto 14 Vollständig nachgereinigter Austritts-Siebboden aus Beton vom 1. Zug des Abhitzekeessels. Das ist ein Zusatzeffekt der Wirkung der Stoßwelle.

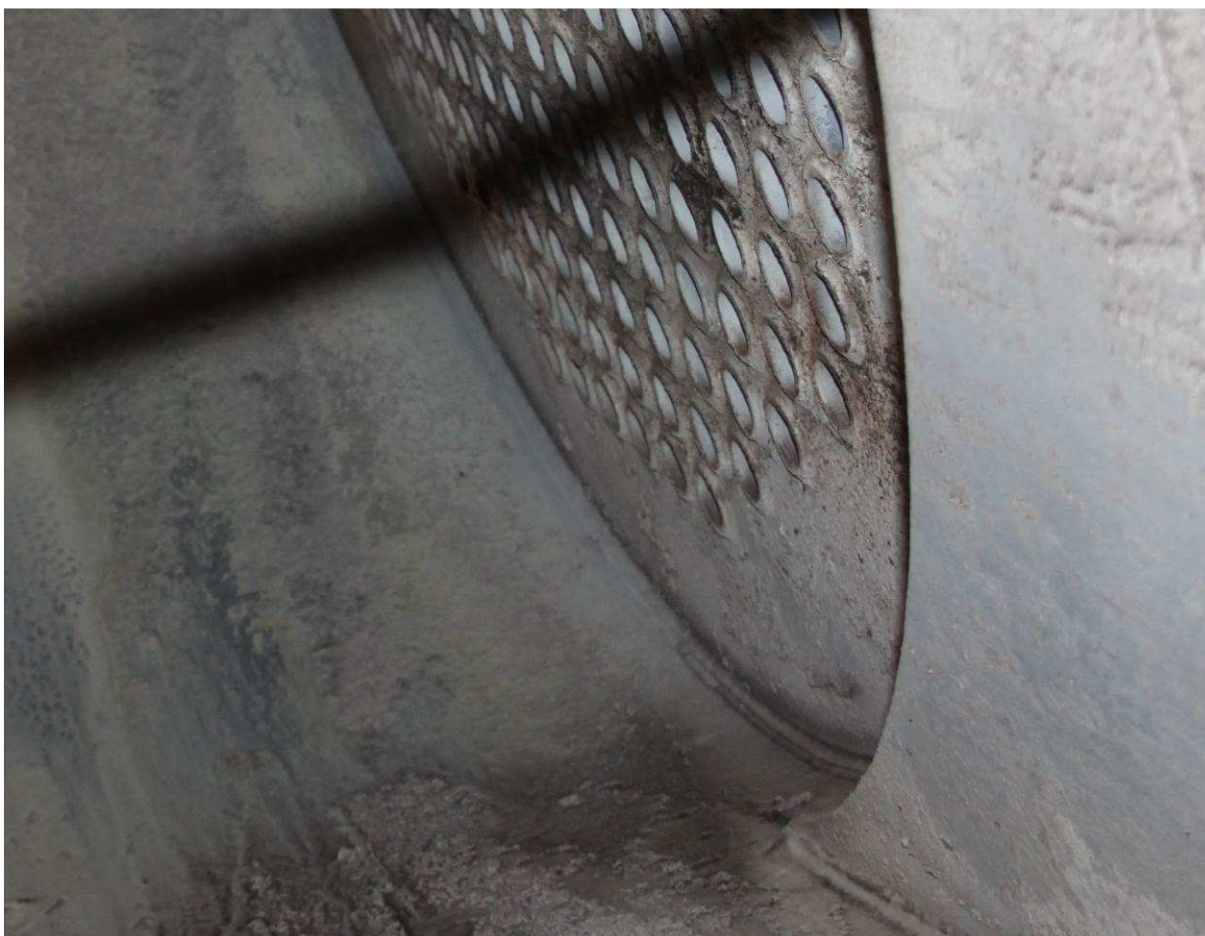
Die Austrittsstutzen der Stoßwelle wurden an der hinteren Wand der Rauchgas-Austrittskammer aus dem Abhitzekessel angebracht. Die Prozesstemperatur der Rauchgase am Austritt des Abhitzekessels beträgt 300 °C. Um einen maximalen Reinigungseffekt zu erzielen, wurde die Stoßwelle auf 2 Stränge aufgeteilt. Gesamt wird der 2. Zug mit 4 Strängen der Stoßwelle gleichzeitig gereinigt.

Während der Revision wurden keine negativen Auswirkungen der Stoßwelle auf die Wände der Austrittskammer festgestellt. In diesem Bereich wurden keine Ablagerungen beobachtet. Die Austrittskammer und die Rauchgasrohre werden sehr sauber gehalten.

Foto 15 Rauchgas-Austrittskammer aus dem Abhitzekessel mit 2 Eintrittsstutzen der Stoßwelle.
