**Kotły płomienicowo-płomieniówkowe i wymienniki rurowe.**

## **Jak uniknąć częstych odstawień**

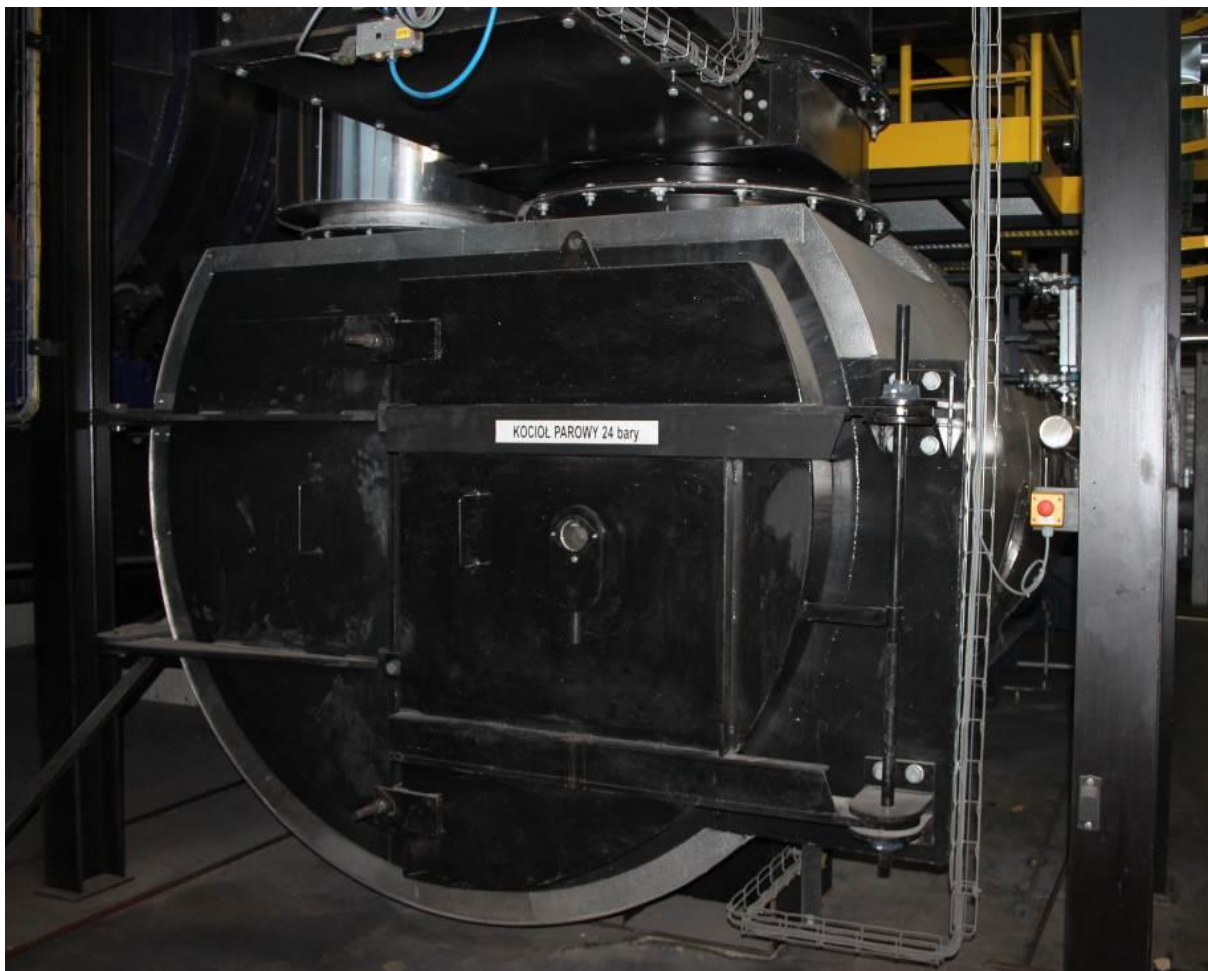
Fot. 1. Parowy wymiennik ciepła holenderskiej firmy HKB KELELBOUW.

W celu obniżenia temperatury spalin w instalacji termicznej utylizacji odpadów został zabudowany parowy wymiennik ciepła o wydajności pary 3 185 kg/h, ciśnieniu maksymalnym wynoszącym 24 bary oraz temperaturze maksymalnej pary wylotowej 224°C.

Gorące spaliny płyną wewnątrz płomieniówek o średnicy 44,5 mm i długości 3 380 mm. Średnica zewnętrzna części ciśnieniowej wymiennika wynosi 2 200 mm. W jednej połowie wymiennika zabudowanych jest 250 szt. płomieniówek. W centralnej części drzwi na wlocie spalin do płomieniówek zabudowany jest wziernik, przez który można obserwować stan ich zabrudzenia.

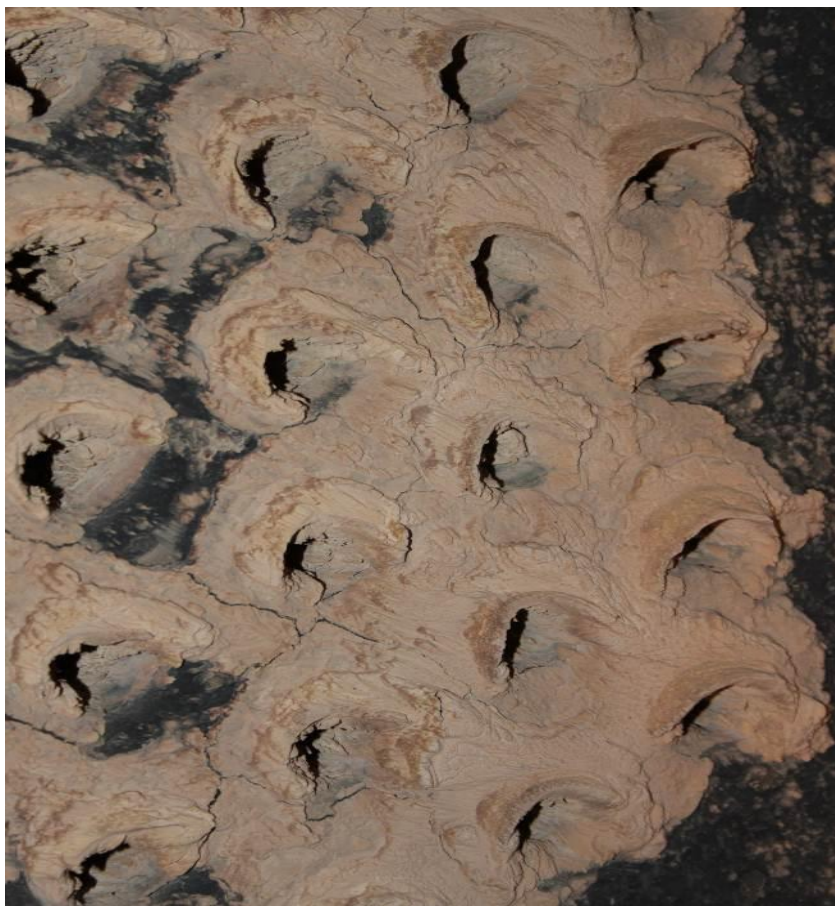
Fot. 2. Zalepione osadami płomieniówki.

Na fot. 2 widoczne są osady ograniczające całkowicie przepływ spalin przez płomieniówki. Z informacji uzyskanych od użytkownika osady w niektórych obszarach tworzyły zwartą powierzchnię o grubości dochodzącej do 15 cm. W wyniku wysokich temperatur nie istniała żadna możliwość usunięcia osadów w czasie pracy instalacji. Obserwując płomieniówki przez wziernik już po dziesięciu minutach od podania odpadów obserwowano żarzące się cząstki popiołu przylepione do dna sitowego. Po godzinie można było zobaczyć kilkumilimetrową warstwę osadów zalegających całe dno sitowe. Osady po ostudzeniu miały tendencję do kruszenia się. Kilkukrotne próby ręcznego czyszczenia płomieniówek pokazały, że ich znaczne zabrudzenie spowodowane wymiennikiem w strefie najwyższych temperatur, na długości ok. 300 mm. Zabrudzenie wymiennika nie powodowało znacznego wzrostu temperatury spalin na wylocie, a jedynie wzrost oporu przepływu spalin.

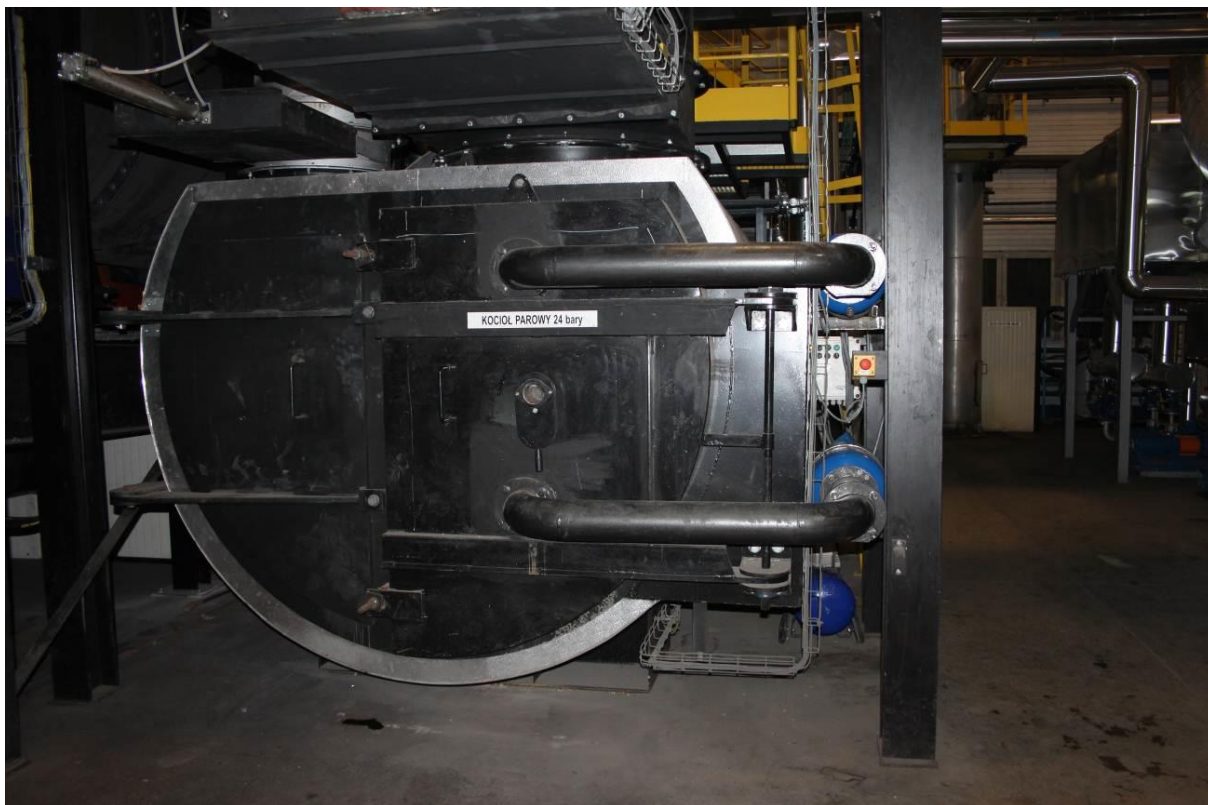
Fot. 3. Wymiennik ciepła z instalacją czyszczenia

Na przednich drzwiach w strefie najwyższych temperatur zabudowano dwa generatory fal uderzeniowych GFU-24/8, które bezpośrednio oddziałują na powierzchnie najszybciej zabrudzające się. Do zasilania generatorów wykorzystano istniejącą instalację sprężonego powietrza i przewoźny kompresor. Zadziałanie generatorów następowało co 10 minut. Po uruchomieniu instalacji utylizacji odpadów medycznych obserwowano działanie generatorów. Nie stwierdzono żadnego negatywnego wpływu pracujących generatorów na działanie instalacji. Dzięki zabudowanemu wziernikowi, obserwowano zabrudzanie się dna sitowego i skuteczność fali uderzeniowej. Już po godzinie widoczne były żarzące się osady przylepione do dna sitowego w obszarze zmniejszonego działania fali uderzeniowej. W bezpośrednim obszarze działania fali uderzeniowej osady były odrywane i unoszone przez przepływające spaliny do komory nawrotnej. Aby zwiększyć skuteczność czyszczenia po trzech dniach zwiększono częstotliwość działania generatorów – co 6 minut. Po jedenastu dniach pracy instalacji utylizacji odpadów podjęto decyzję o odstawieniu i przeprowadzeniu przeglądu wymiennika. Należy podkreślić, że wcześniej udało się pracować z wymiennikiem ciepła maksymalnie jeden lub dwa dni.

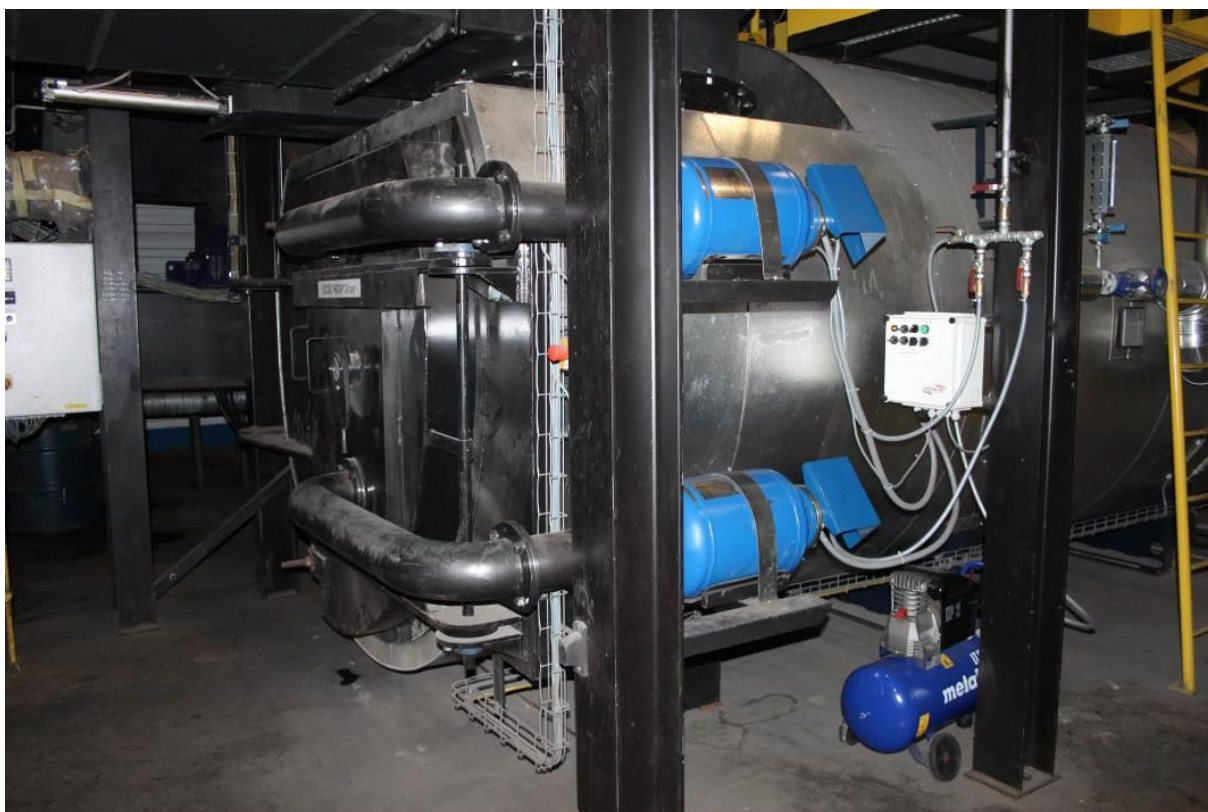
Fot. 4. Generatory fal uderzeniowych GFU-24/8.

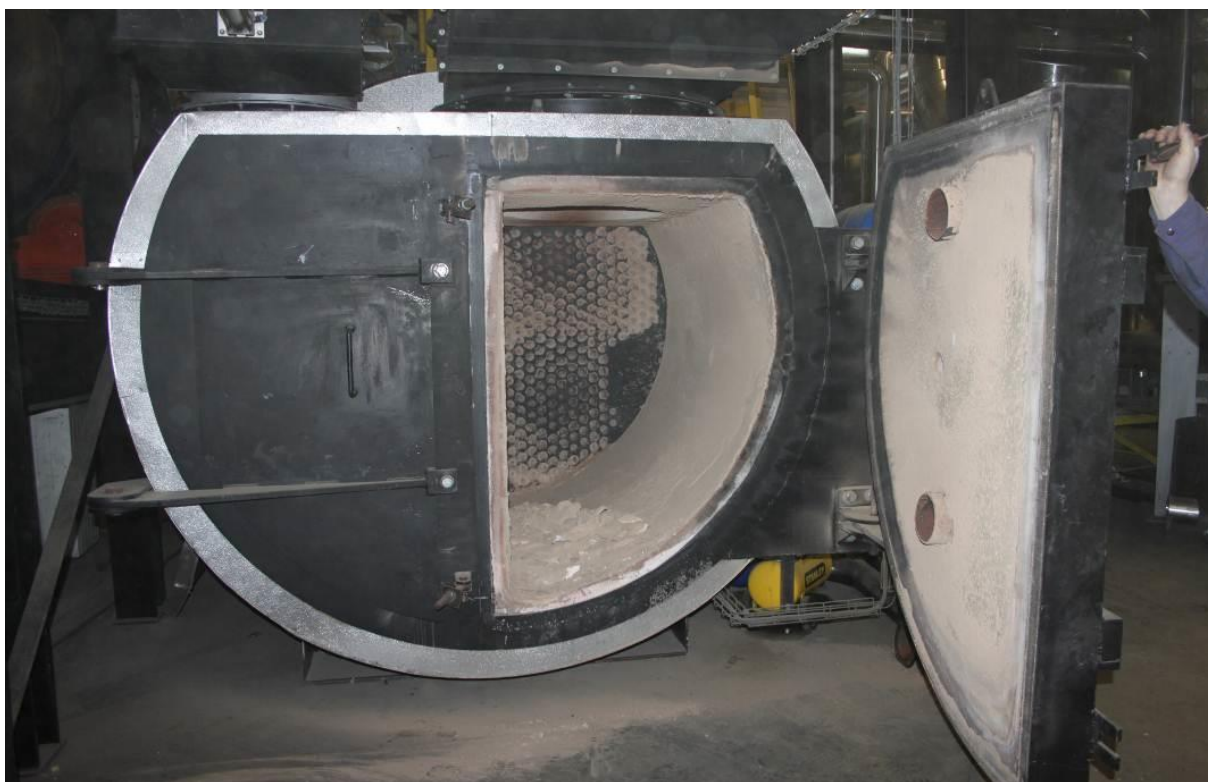
Fot. 7. Wymiennik ciepła na wlocie spalin do płomieniówek.

Na zdjęciu siódmym widoczna jest bezpośrednia strefa działania generatorów na wlocie spalin do wymiennika.

Przegląd komory wlotowej spalin do wymiennika nie wykazał uszkodzenia lanego obmurza zabezpieczającego elementy metalowe ściany zewnętrznej. Zaobserwowano znaczne zabrudzenie dolnych dwóch rzędów płomieniówek oraz płomieniówek w prawym górnym rogu wymiennika.

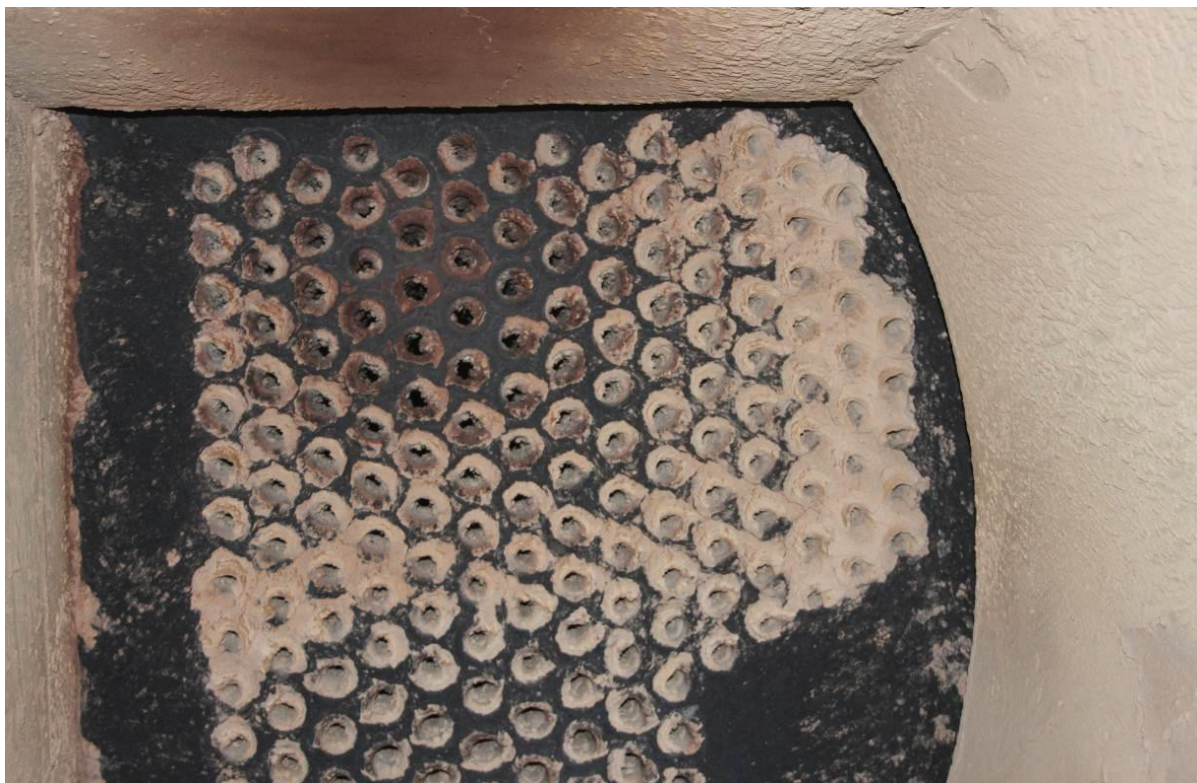
Fot. 8. Obszar działania generatora górnego.

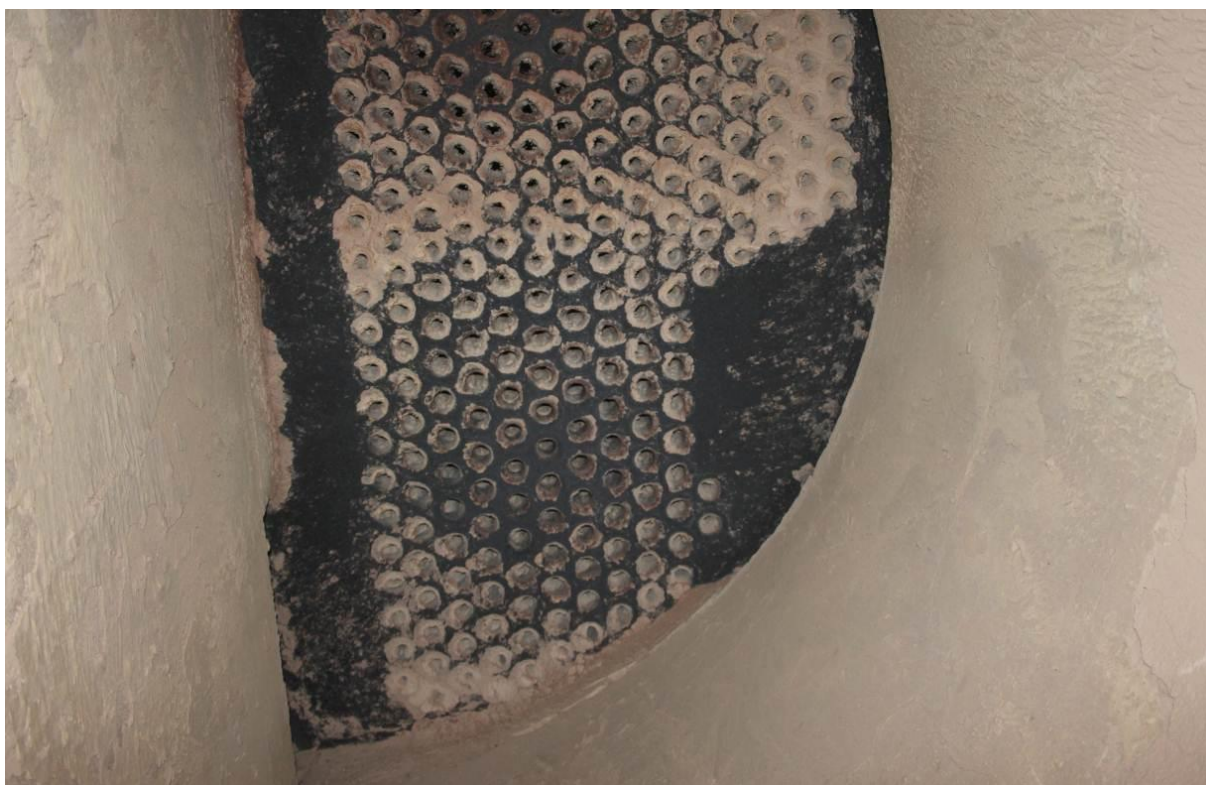
Fot. 9. Obszar działania generatora dolnego.

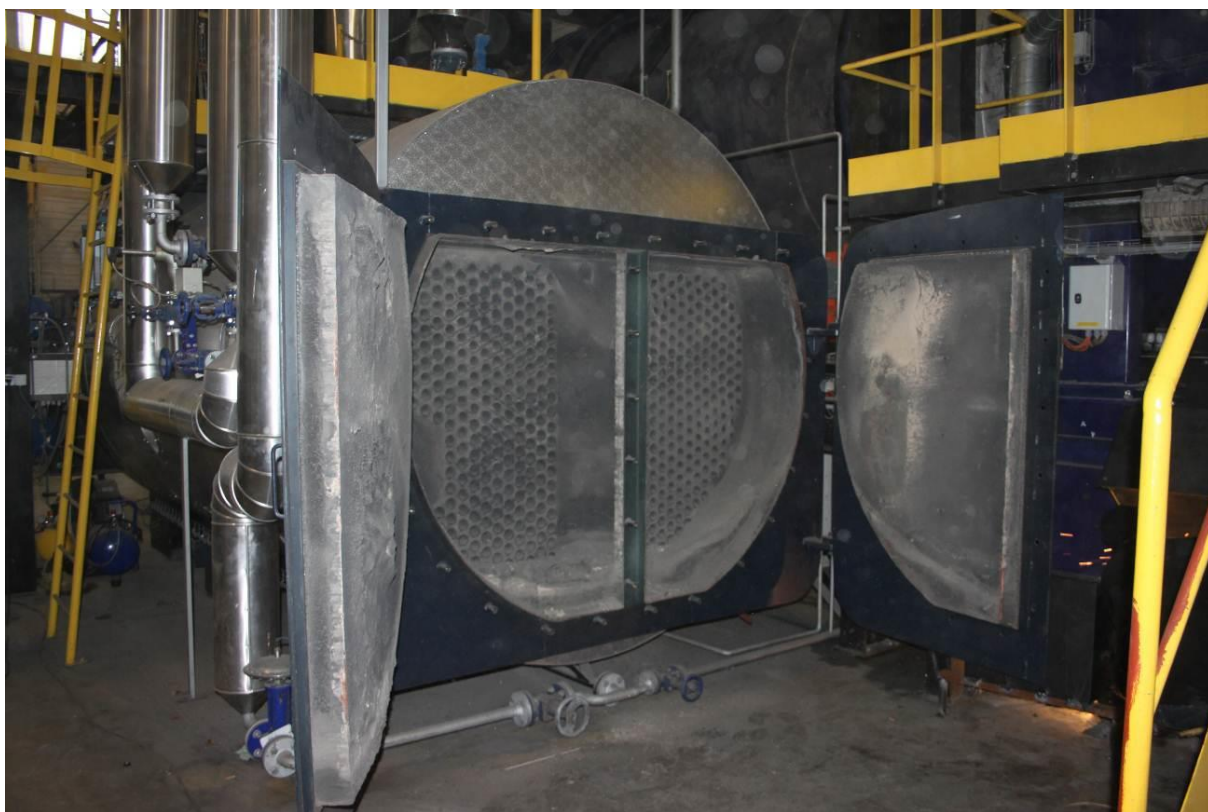
Fot. 10. Komora nawrotna wymiennika.

Po otwarciu komory nawrotnej zaobserwowano zabrudzenie osadami sypkimi, trwale nieprzylegającymi do płomieniówek.

Osady można było w łatwy sposób usunąć. Część czyszczona bezpośrednio falą uderzeniową była mniej zabrudzona. Na drzwiach komory nawrotnej zaobserwowano znaczne ilości osadów. W dolnej części komory zalegał popiół wyrzucony falą uderzeniową z płomieniówek. W tej części wymiennika nie zaobserwowano żadnych uszkodzeń wynikających z działania fali uderzeniowej.

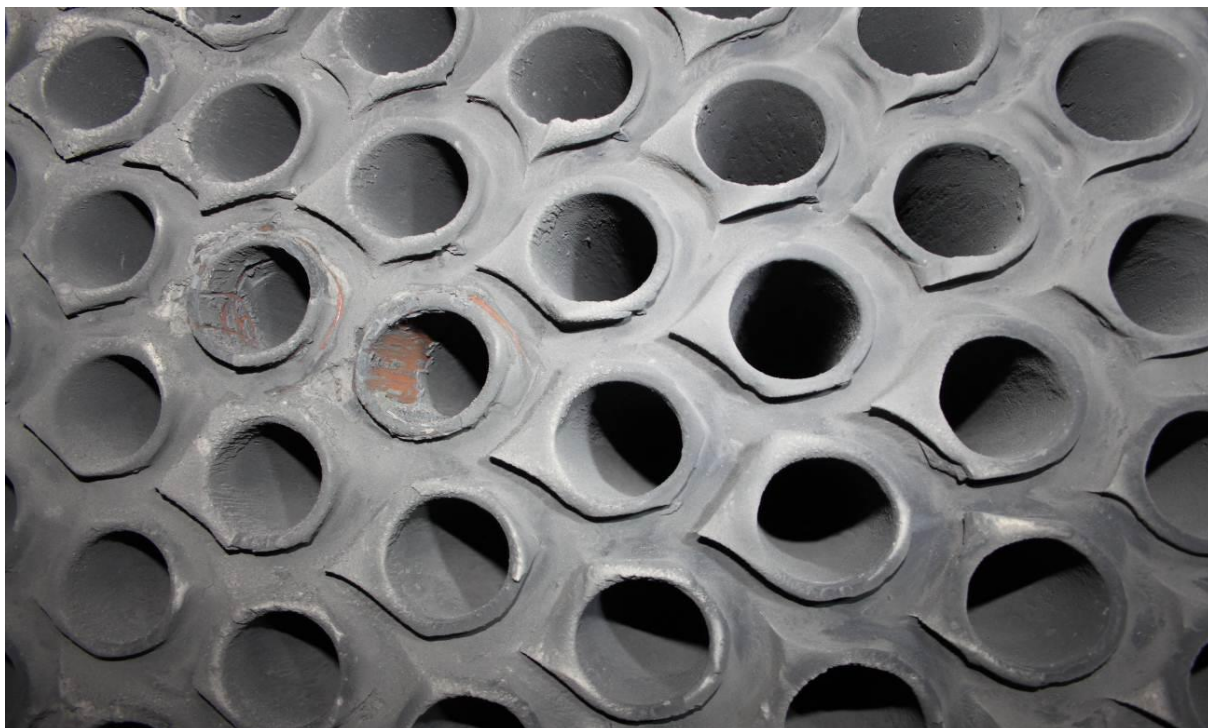
Fot. 11 Cienka warstwa osadów na ściankach płomieniówek.

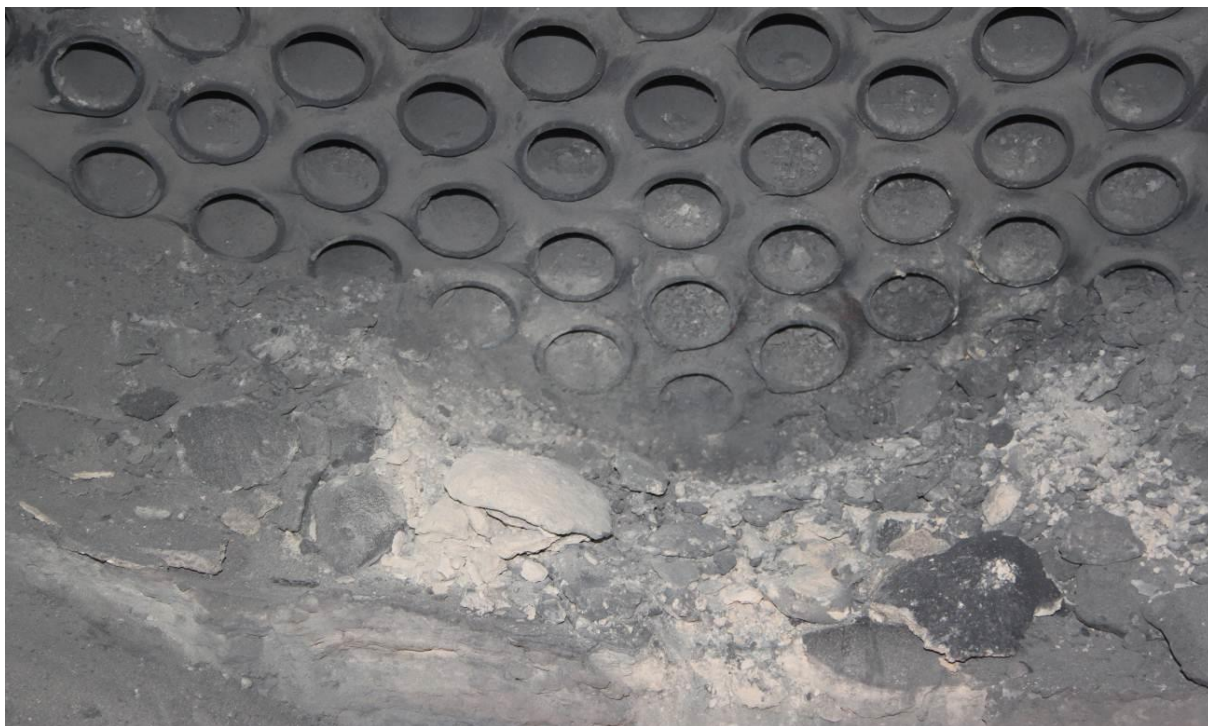
Fot. 13. Zalegające osady w komorze nawrotnej.

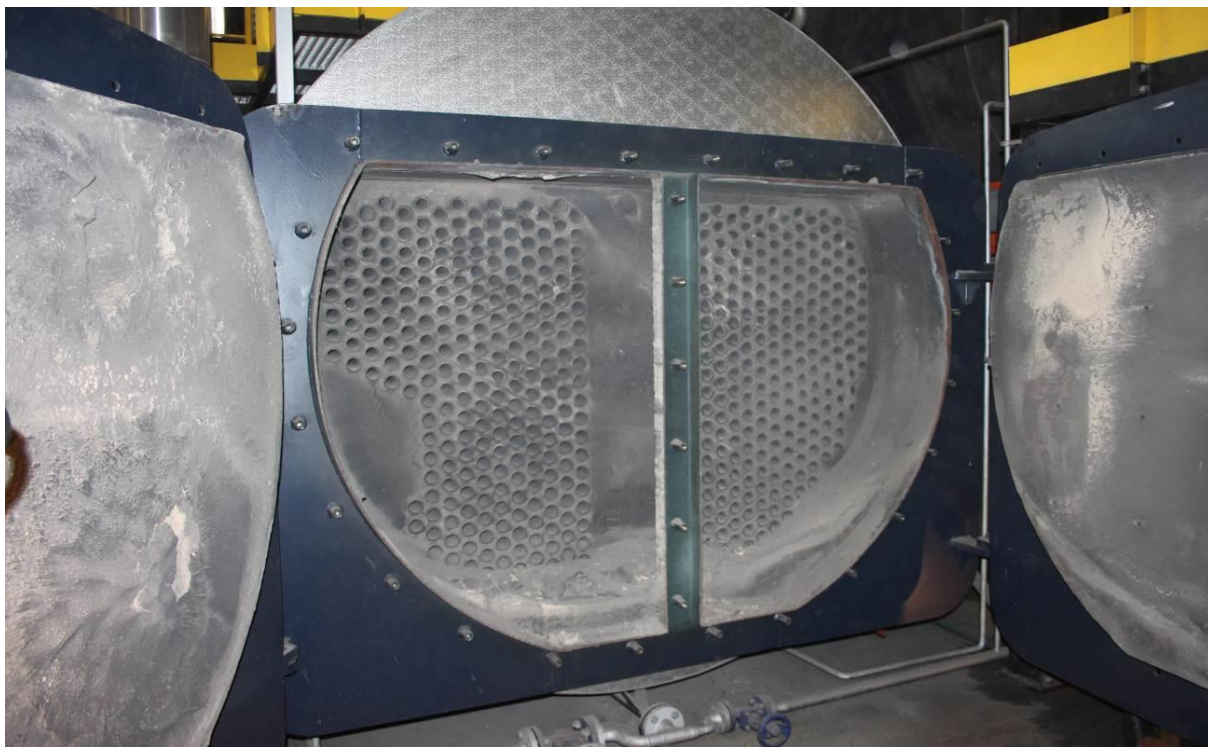
Fot. 14. Zabrudzenie osadami komory nawrotnej.

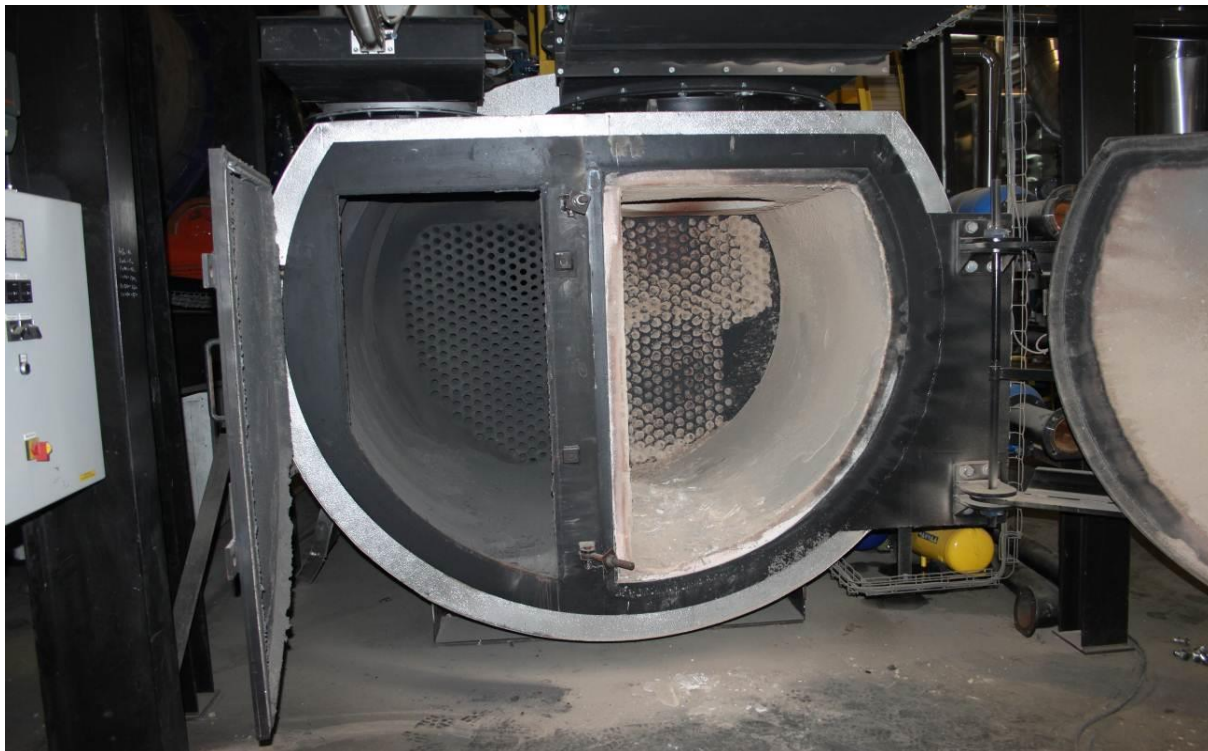
Fot. 15. Komora wylotowa spalin – lewa część wymiennika.

W komorze wylotowej zaobserwowano znaczne ilości pyłu wytrącanego przy zmianie kierunku przepływu spalin.

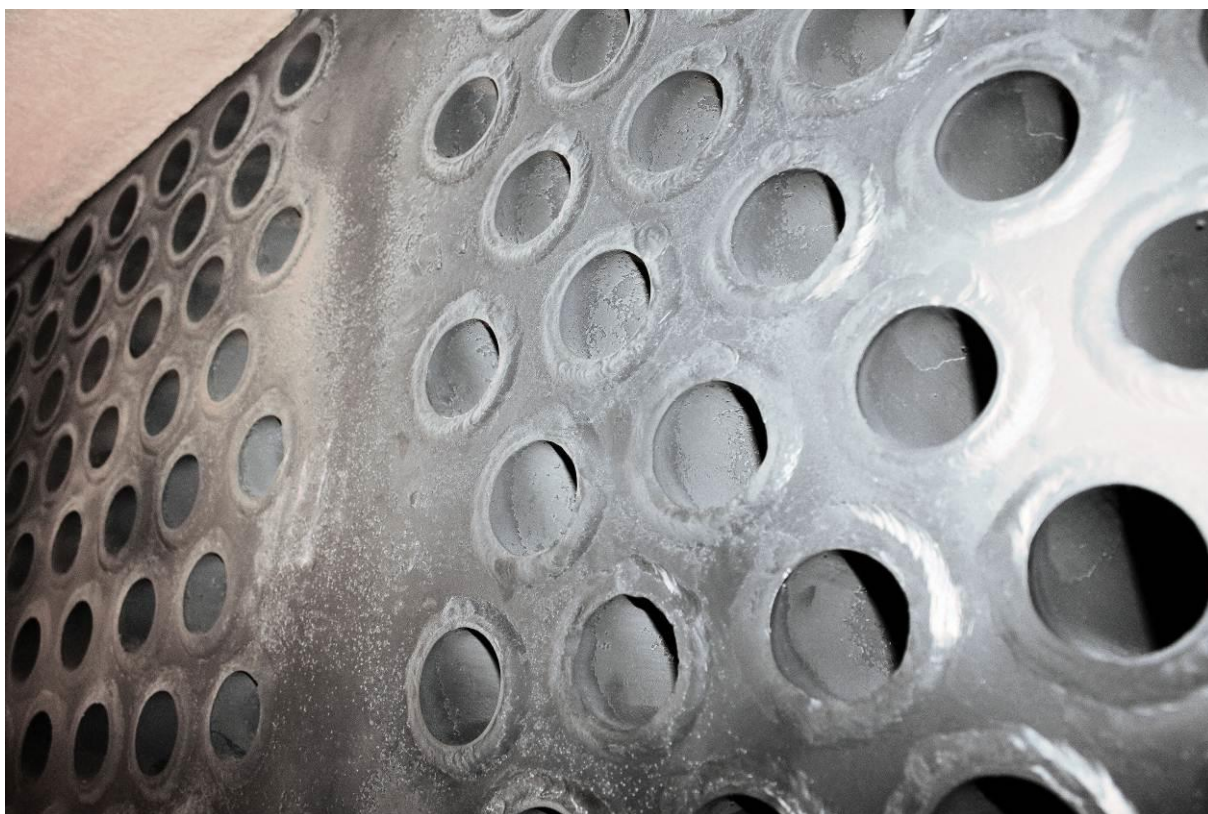
Fot. 16. Płomieniówki kotła nr 2 czyszczone generatorem GFU-24/8 w Zakładach Mleczarskich Sp. z o.o. w Łukowie.

W kwietniu 2011 roku została uruchomiona w Zakładach Mleczarskich Sp. z o.o. w Łukowie instalacja czyszczenia płomieniówek kotła nr 2 o wydajności 3 t/h opalanego miałem węglowym. Na ścianie tylnej kotła został zabudowany jeden generator GFU-24/8 wytwarzający falę uderzeniową. Czynnikiem wywołującym falę uderzeniową było sprężone powietrze o ciśnieniu ok. 7,5 barów. Fala uderzeniowa czyści 156 płomieniówek rozmieszczonych w pierwszej sekcji kotła o średnicy ok. 2 400 mm. Generator eliminuje powstawanie twardych osadów na płomieniówkach od strony komory paleniskowej.

Na początku czerwca 2011 roku została przeprowadzona rewizja wewnętrzna kotła wraz z oceną stanu czystości płomieniówek. Stwierdzono brak osadów na płomieniówkach i dnie sitowym. Kocioł praktycznie po dwóch miesiącach eksploatacji został dopuszczony do eksploatacji bez konieczności ręcznego czyszczenia.

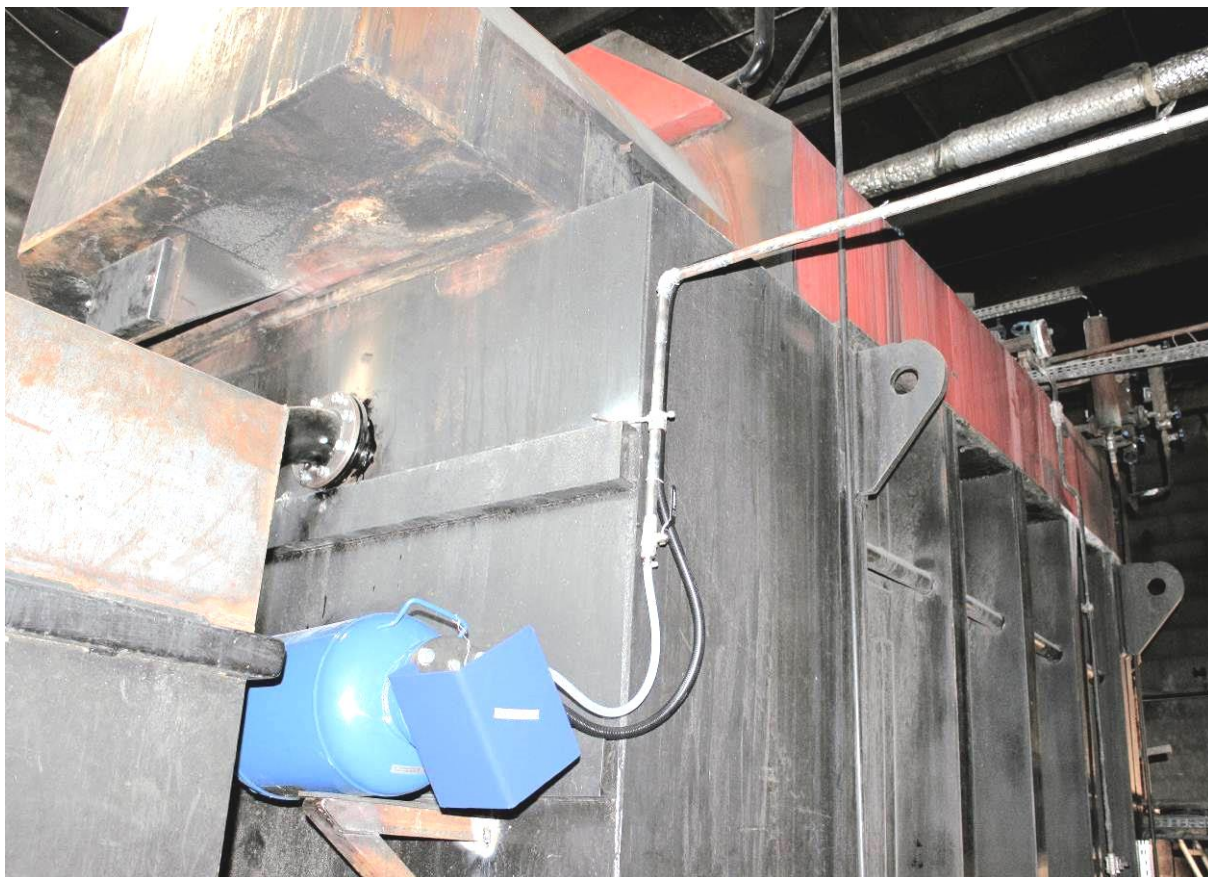
Fot. 17. Kocioł z zabudowanym generatorem GFU-24/8 - YETICO S.A. w Galewiczach koło Wielunia.

Dla potwierdzenia skuteczności czyszczenia kotłów płomieniówkowych w lipcu 2011 roku został zabudowany jeden generator GFU-24/8 na kotle ok. 3 MW w fabryce styropianu YETICO S.A. w Galewiczach koło Wielunia. Wielkość kotła zarówno w Łukowie, jak i w Galewiczach jest zbliżona. Kocioł opalany był węglem kamiennym. Przed zabudową instalacji czyszczenia kocioł, średnio co półtorej tygodnia, był odstawiany do ręcznego czyszczenia. Każde odstawienie kotła związane było ze zmniejszeniem produkcji styropianu. Aktualnie odstawienie kotła nie jest wymuszone brakiem osiągnięcia parametrów pary i następuje w dowolnym czasie. Instalacja czyszczenia pracuje bezawaryjnie i w sposób ciągły od 8 lipca 2011 roku.

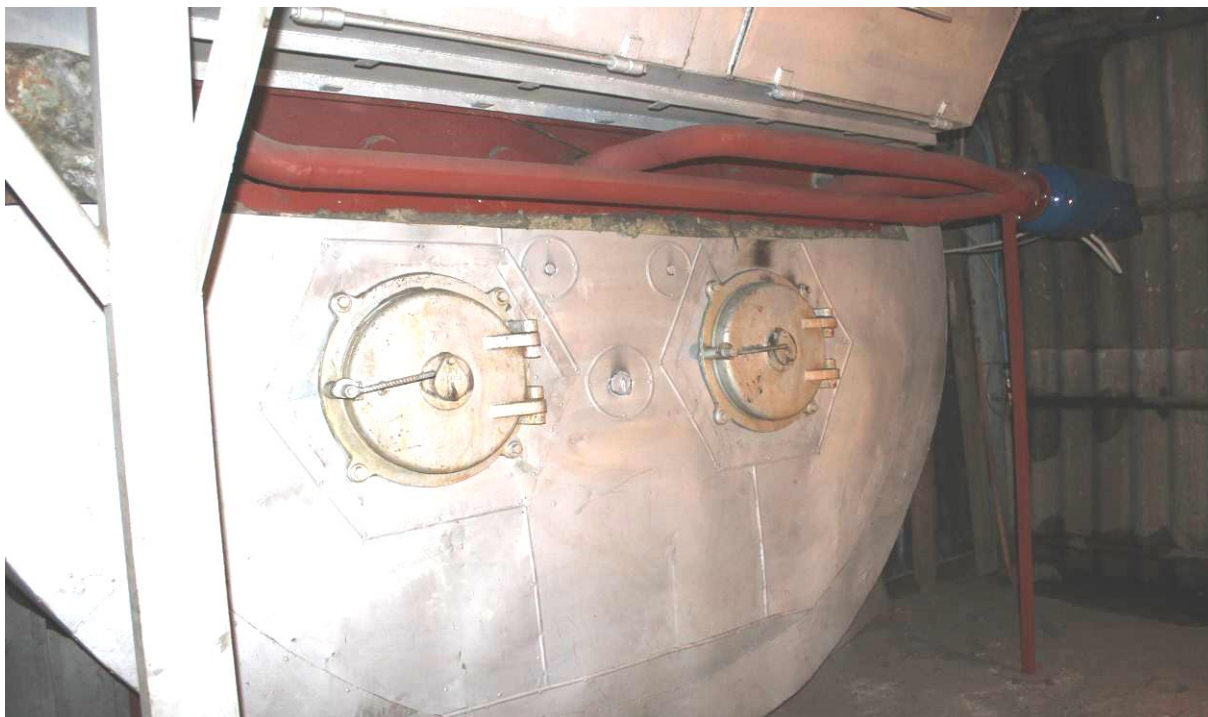
Fot. 18. Zabudowa generatora fal uderzeniowych na kotle płomieniówkowym.

W styczniu 2012 roku w firmie DREW-ZET Sp. z o.o. zabudowano generator fal uderzeniowych GFU-24/8 do czyszczenia płomieniówek kotła EKONOMIK-125/12. Aktualnie kocioł opalany jest wilgotną biomasą pozyskiwaną z łuszczenia drewna. Generator fal uderzeniowych zabudowano w tylnej części kotła, na wlocie spalin do płomieniówek. Aby nie naruszać płaszcza wodnego wykorzystano istniejące rury wzmacniające ścianę tylną kotła. Fala uderzeniowa wychodząca z generatora rozdzielona jest na trzy strumienie. Ponad dwunastomiesięczna eksploatacja generatora potwierdza jego skuteczność czyszczenia. Dodatkowo zaobserwowano zjawisko doczyszczania się płomieniówek. Od czasu zabudowy generatora zaniechano czyszczenia ręcznego. W styczniu 2013 roku zabudowano w firmie DREW-ZET kolejną instalację czyszczenia na drugim kotle płomieniówkowym, opalonym wilgotną biomasą. Przed zabudową instalacji kotły średnio raz w tygodniu były odstawiane do ręcznego czyszczenia.

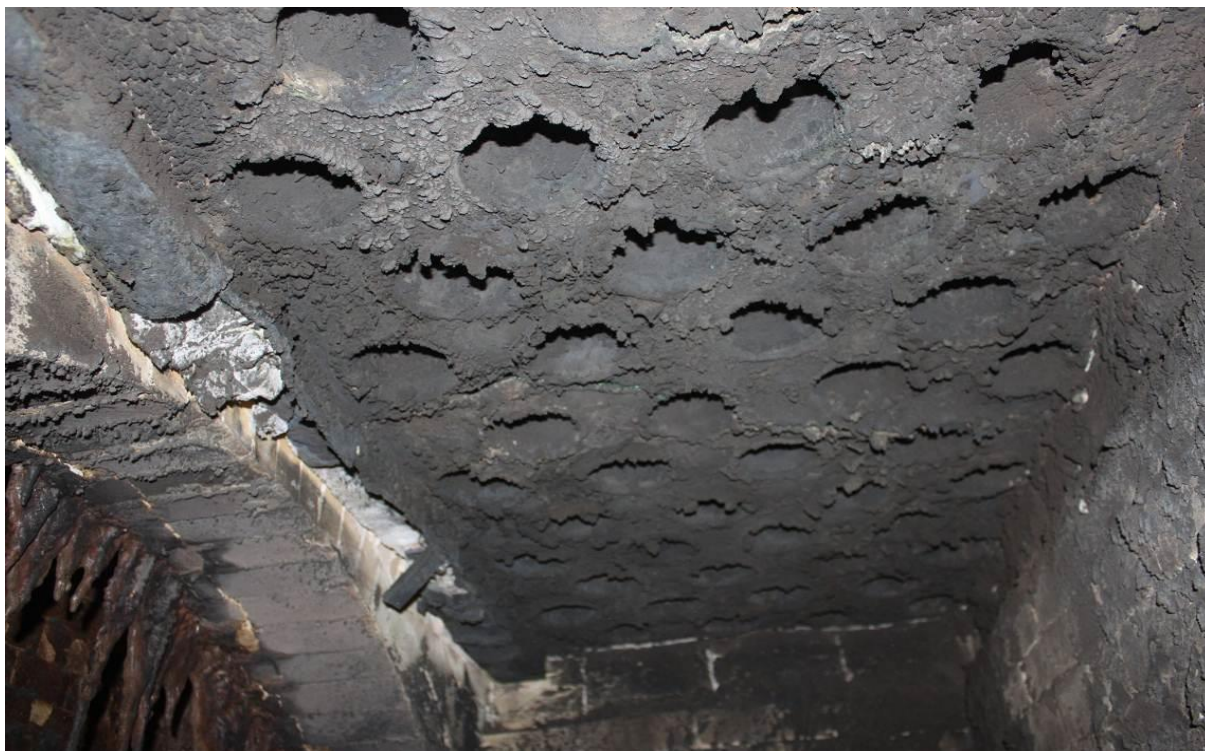
Fot. 19. Wymiennik ciepła od strony spalin bez systemu czyszczenia.

Firma Dancook Sp. z o.o. jest czołowym producentem w Polsce brykietu z węgla drzewnego. W tej technologii wykorzystywane jest powietrze podgrzane spalinami ze spalania pelet z biomasy. W wyniku znacznego zabrudzania się powierzchni grzewczych w rurowym wymienniku użytkownik był zmuszony ograniczać produkcję brykietu oraz wymieniać, narażone na wysokie temperatury, elementy stalowe. Aby zminimalizować zjawisko uszkodzeń mechanicznych wymiennika zdecydowano się na wykonanie go z rur żaroodpornych. Wszelkie działania modernizacyjne nie przynosiły satysfakcjonujących efektów.

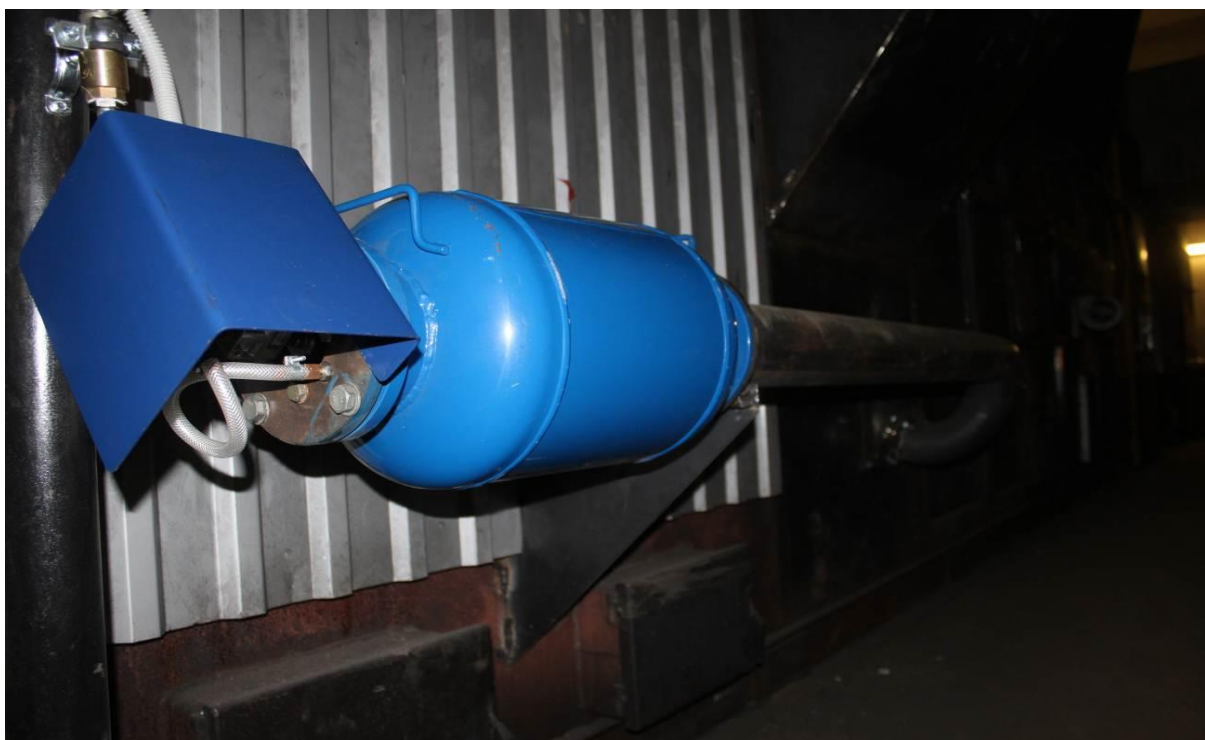
Fot. 20 Generator fal uderzeniowych zabudowany do czyszczenia wymiennika - podgrzewającego powietrze.

Zabudowa instalacji czyszczenia powierzchni wymiany ciepła od strony spalin wyeliminowała całkowicie problem zabrudzania się osadami ze spalania biomasy w formie pelet. Paromiesięczna eksploatacja podgrzewacza powietrza potwierdziła dużą skuteczność czyszczenia za pomocą fali uderzeniowej. Prowadzone przeglądy wymiennika nie wykazały żadnych uszkodzeń mechanicznych elementów stalowych. Od czasu zabudowy instalacji nie zaistniała konieczność jego ręcznego czyszczenia.
