## **"Doświadczenia w eksploatacji kotłów rusztowych z zabudowanym systemem czyszczenia powierzchni konwekcyjnych od strony spalin, opartym o generatory fal uderzeniowych GFU-24/8"**

### 3. Przegląd kotła WR-25 po przepracowaniu sezonu grzewczego 2017/2018.

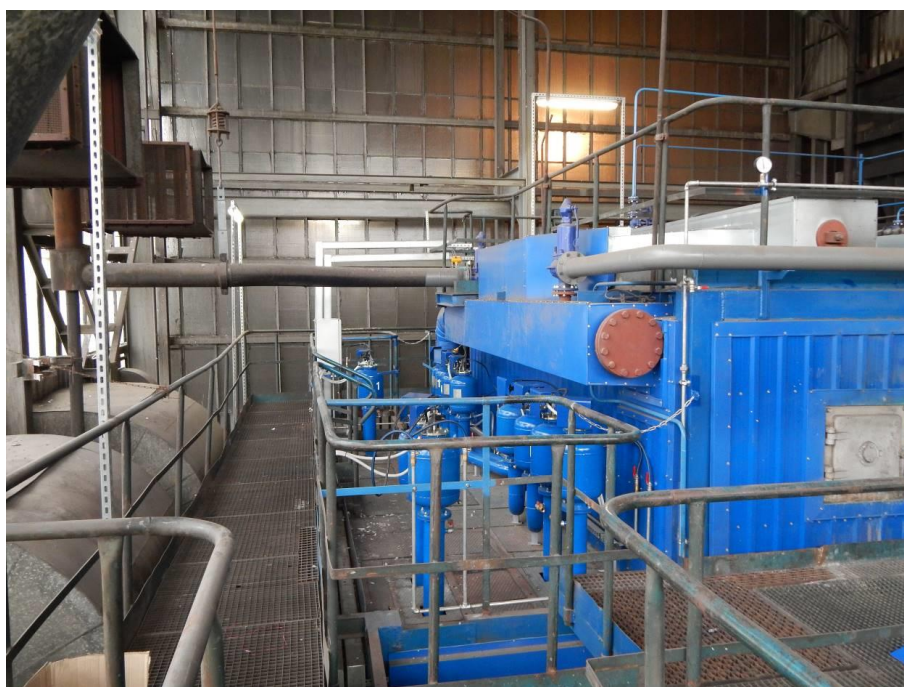
W systemie są wykorzystywane generatory pneumatyczne GFU-24/8 o objętości roboczej 21 dm<sup>3</sup> i maksymalnym ciśnieniu powietrza do 9,5 bar, które służą do akumulowania energii sprężonego powietrza i okresowego wyrzutu impulsowych fal uderzeniowych na oczyszczane powierzchnie. Zbiorniki generatorów wykonane są zgodnie z Dyrektywą Unii Europejskiej i poddane są procedurze oceny zgodności według modułu A, spełniają tym samym wymagania Dyrektywy 2014/68/UE Parlamentu Europejskiego. Z uwagi na niską objętość oraz ciśnienie powietrza nie ma potrzeby rejestracji zbiorników ciśnieniowych w Urzędzie Dozoru Technicznego.

Fot. 1 Generatory fal uderzeniowych GFU-24/8 zabudowane w kotle WR-25 na obmurzu ciężkim w Ciepłowni Bielszowice w Rudzie Śląskiej.

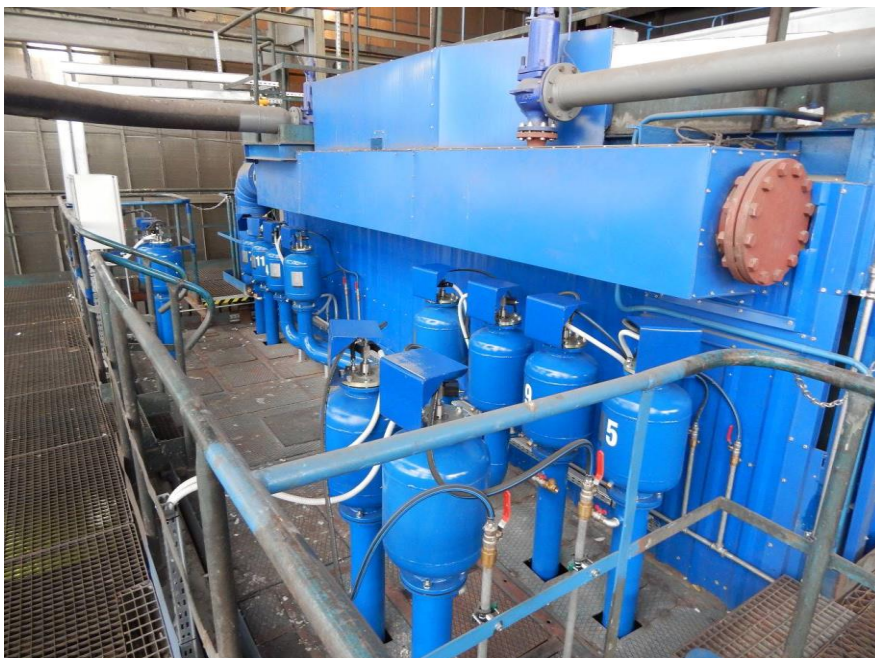
Instalacja oczyszczania pęczków konwekcyjnych kotła WR-25 składa się z czternastu sztuk generatorów GFU-24/8. Cztery generatory zabudowane są do czyszczenia górnego pęczka drugiego ciągu kotła za festonem. W przypadku górnego pęczka rurociągi zostały wprowadzone do kotła przez wymurówkę na ścianie tylnej kotła. Do czyszczenia dolnego pęczka drugiego ciągu zastosowano cztery generatory GFU-24/8. Również cztery generatory zabudowano do czyszczenia dodatkowego ekonomizera. Wszystkie generatory ułożono nad dodatkowym podgrzewaczem wody w trzecim ciągu. Generatory zostały tak umieszczone na podeście, że nie ograniczają przejścia do pozostałych urządzeń. Dodatkowo zostały zabudowane dwa generatory do czyszczenia festonu.

Fot. 2 Lokalizacja generatorów fal uderzeniowych na kotle WR-25 na obmurzu ciężkim.

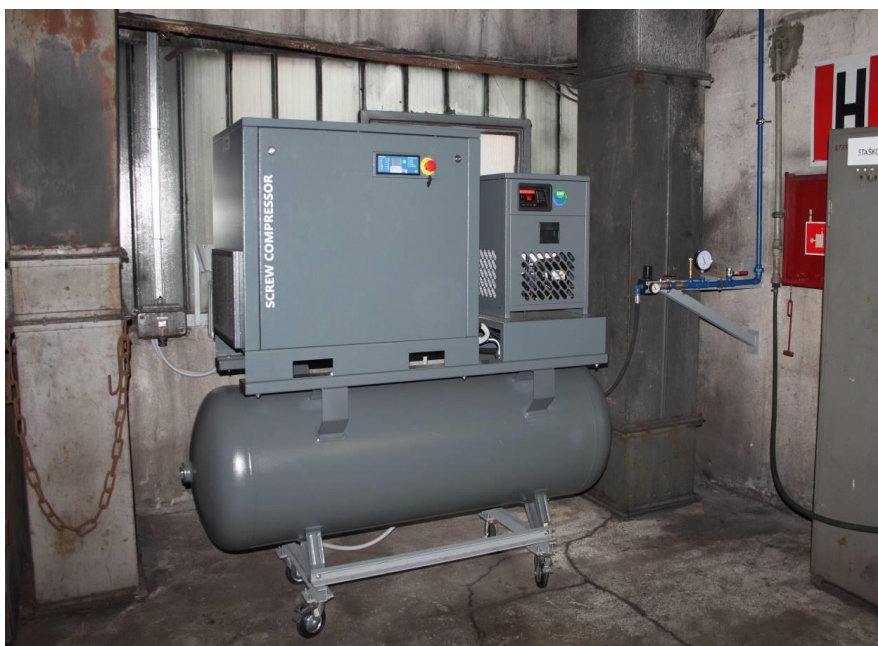
Zasada działania generatora fal uderzeniowych GFU-24/8 polega na wykorzystaniu sprężonego powietrza do wytworzenia fali uderzeniowej. W związku z tym wykonano i doprowadzono w rejon umiejscowienia generatorów instalację sprężonego powietrza. Dodatkowo została zabudowana sprężarka śrubowa do zasilania generatorów fal uderzeniowych.

Fot. 3 Sprężarka śrubowa do zasilania instalacji oczyszczania powierzchni grzewczych kotła WR-25.

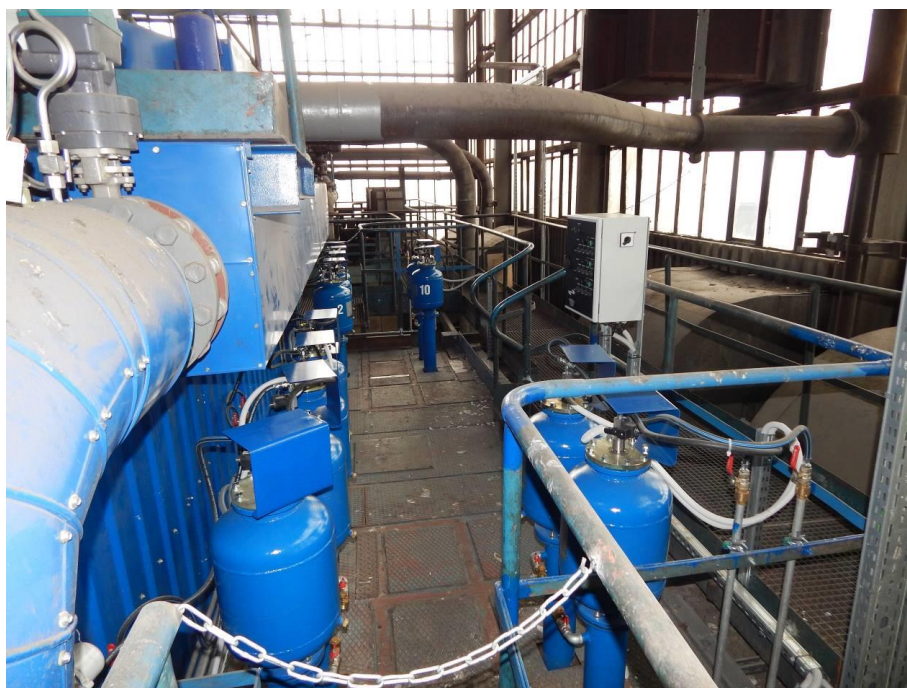
W zakresie sterowanie instalacją czyszczenia zabudowano skrzynkę sterowniczą w rejonie umiejscowienia generatorów. Ze skrzynki sterowniczej zostało do każdego elektrozaworu generatora podpięte zasilanie 24V. Sterowanie generatorami jest realizowane w cyklu automatycznym oraz ręcznym dla potrzeb serwisowych.

Fot. 4 System sterowania instalacji oczyszczania powierzchni konwekcyjnych.

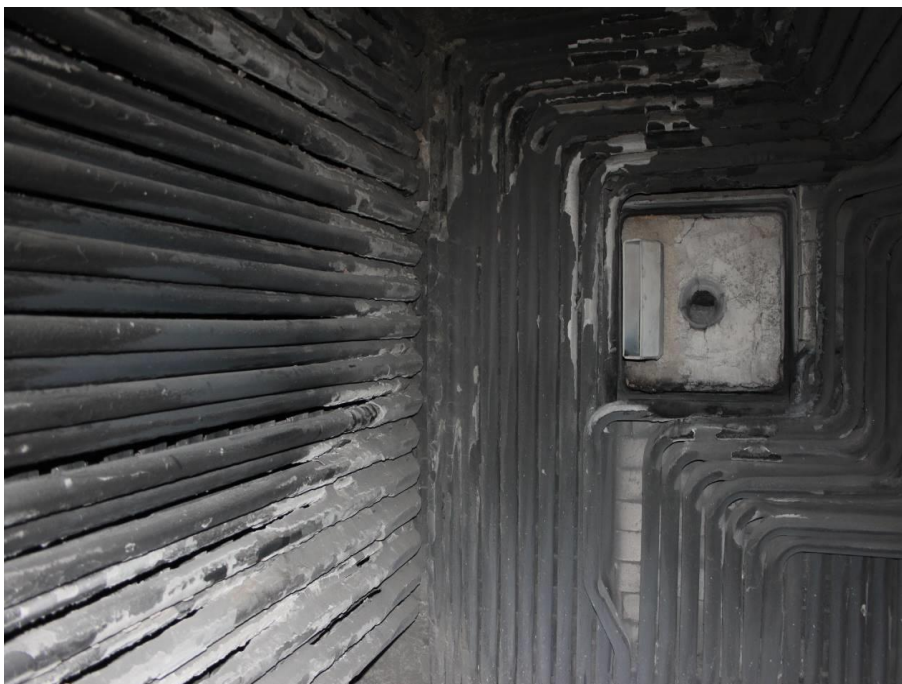
W wyniku działania generatora fal uderzeniowych feston był w 90 % drożny. Nieznaczne zabrudzenie rur (nie objęte działaniem generatora) nie miało wpływu na parametry pracy kotła WR-25. Przed rewizją kocioł pracował na jednej połowce rusztu z wydajnością nie przekraczającą 5 MW. Pomimo tak małego przepływu spalin feston był utrzymywany w drożności. Nie istniała konieczność ręcznego przedmuchiwanie festonu w czasie pracy kotła. Druga połowa festonu była całkowicie drożna. Nie zaobserwowano żadnych osadów zalegających na rurach oraz uszkodzeń części ciśnieniowej, ani obmurza. W przypadku pracy kotła na niskich wydajnościach istnieje konieczność zabudowy systemu czyszczenia do utrzymywania w drożności rur festony. Dzięki działaniu generatorów stabilizuje się pracę kotła oraz zapewnia równomierny przepływ spalin w całym przekroju i objętości drugiego ciągu. We wcześniejszych latach (bez zabudowane systemu czyszczenia) obserwowano znaczne zabrudzenie festonu oraz wszystkich powierzchni wymiany ciepła już po miesiącu od uruchomienia kotła. Średnio kocioł z uwagi na wysokie temperatury spalin był wyłączany do ręcznego czyszczenia raz na miesiąc. Po zabudowaniu i uruchomieniu systemu czyszczenia opartego o generatory fal uderzeniowych kocioł przepracował pięć miesięcy z niskimi temperaturami spalin oraz wysoką sprawnością. Istniała możliwość dalszej pracy kotła. Wyłączenie kotła było podyktowane zmniejszeniem zapotrzebowania na ciepło i uruchomieniem drugiego kotła o mniejszej mocy.

Fot. 5 Rury festonu kotła z niewielką ilością osadów.

Po zabudowaniu i uruchomieniu systemu oczyszczania opartego o generatory fal uderzeniowych nie zaobserwowano wzrostu temperatury spalin. System czyszczenia działał bezawaryjnie i z dużą skutecznością. Istniała możliwość regulacji temperatury spalin poprzez ustawienie częstotliwości działania systemu czyszczenia. Przy niskich wydajnościach obserwowano bardzo niskie temperatury spalin, co powodowało konieczność okresowego ograniczenia działania systemu czyszczenia. W przypadku wzrostu temperatury spalin istniała możliwość zwiększenia częstotliwości działania systemu czyszczenia, co powodowało widoczny spadek temperatury spalin. Istnieje konieczność działania dodatkowych dwóch generatorów zabudowanych we włączach do czyszczenia festonu. Przeprowadzona rewizja potwierdziła utrzymanie w drożności festonu, dzięki działającym generatorom. Feston jest bardzo gęsto zabudowany (małe szczeliny pomiędzy rurami) i przy niskich obciążeniach bardzo szybko się zabrudza. W przypadku konieczności zwiększenia mocy kotła przy zabrudzonym festonie obserwuje się bardzo wysokie temperatury spalin oraz duże obciążenie wentylatora wyciągowego. Zjawiska te wynikają ze zwiększonych oporów przepływu spalin i nierównomiernego obciążenia pęczków konwekcyjnych w drugim ciągu. Zabudowane dwa dodatkowe generatory zjawisko zabrudzania się festonu eliminują.

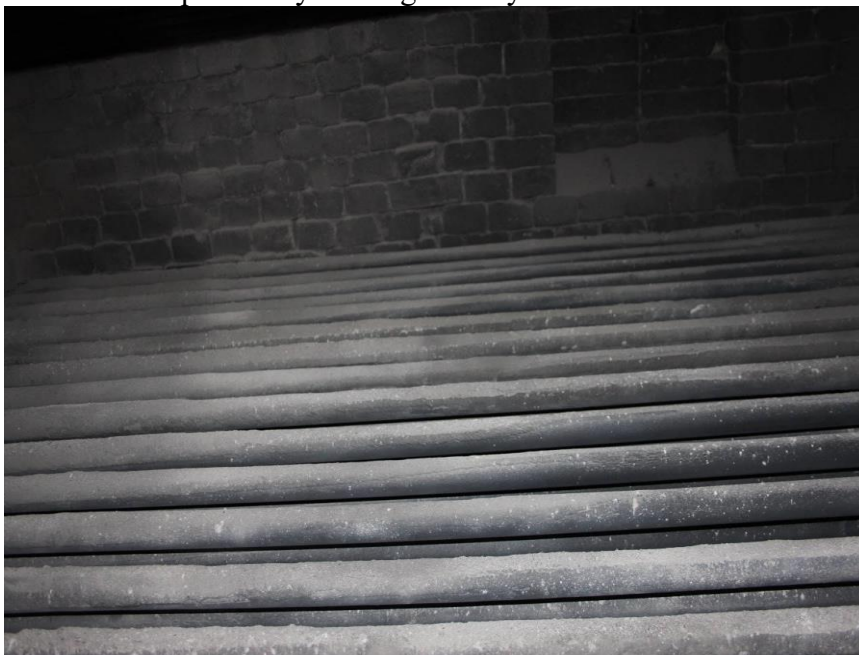
Na rurach pęczków konwekcyjnych w drugim i trzecim ciągu zaobserwowano nieznaczne ilości osadów syplikich. Przed odstawieniem kocioł pracował na niskich wydajnościach (na jednej połówce rusztu). Aby uzyskać temperaturę spalin na poziomie 120 °C na wylocie z kotła istniała konieczność zmniejszenia skuteczności działania systemu czyszczenia i lekkiego zabrudzenia powierzchni wymiany ciepła. W okresie pięciu miesięcy eksploatacji kotła użytkownik regulował temperaturę spalin poprzez częstotliwość działania systemu czyszczenia. Stabilna praca kotła na niskich temperaturach spalin powodowała osiągnięcie wysokiej sprawności kotła przez cały sezon grzewczy.

Fot. 7. Rury pęczka podgrzewacza wody w drugim ciągu.

Pozostałe powierzchnie konwekcyjne kotła WR-25 oceniamy jako eksploatacyjnie czyste. Nieznaczne zabrudzenia rur przy niskich wydajnościach kotła są pożądane, aby utrzymać temperaturę spalin powyżej 120 °C. W przypadku zwiększenia skuteczności działania systemu czyszczenia obserwuje się spadek temperatury spalin poniżej 120 °C, co uniemożliwia pracę filtra workowego. Na niektórych rurach zaobserwowano twarde osady z poprzednich lat, które systematycznie są usuwane dzięki działaniu generatorów. Działanie instalacji czyszczenia opartej o generatory fal uderzeniowych nie miało wpływu na stan obmurza kotła. Również nie zaobserwowano wpływu działania instalacji czyszczenia na poszczególne rury pęczków konwekcyjnych kotła.

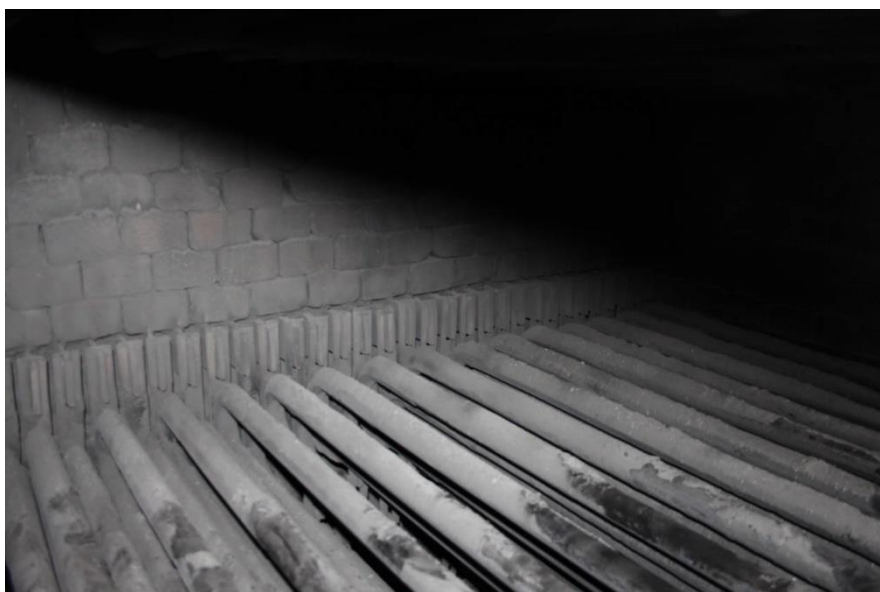
Fot. 8 Rury pęczka podgrzewacza wody w trzecim ciągu.
