## Sprawozdanie z rewizji kotła OR-32

W dniu 18.01.2012r. została przeprowadzona rewizja wewnętrzna kotła OR-32 zabudowanego w Przedsiębiorstwie Energetycznym MEGAWAT Sp. z o.o. w EC Knurów.

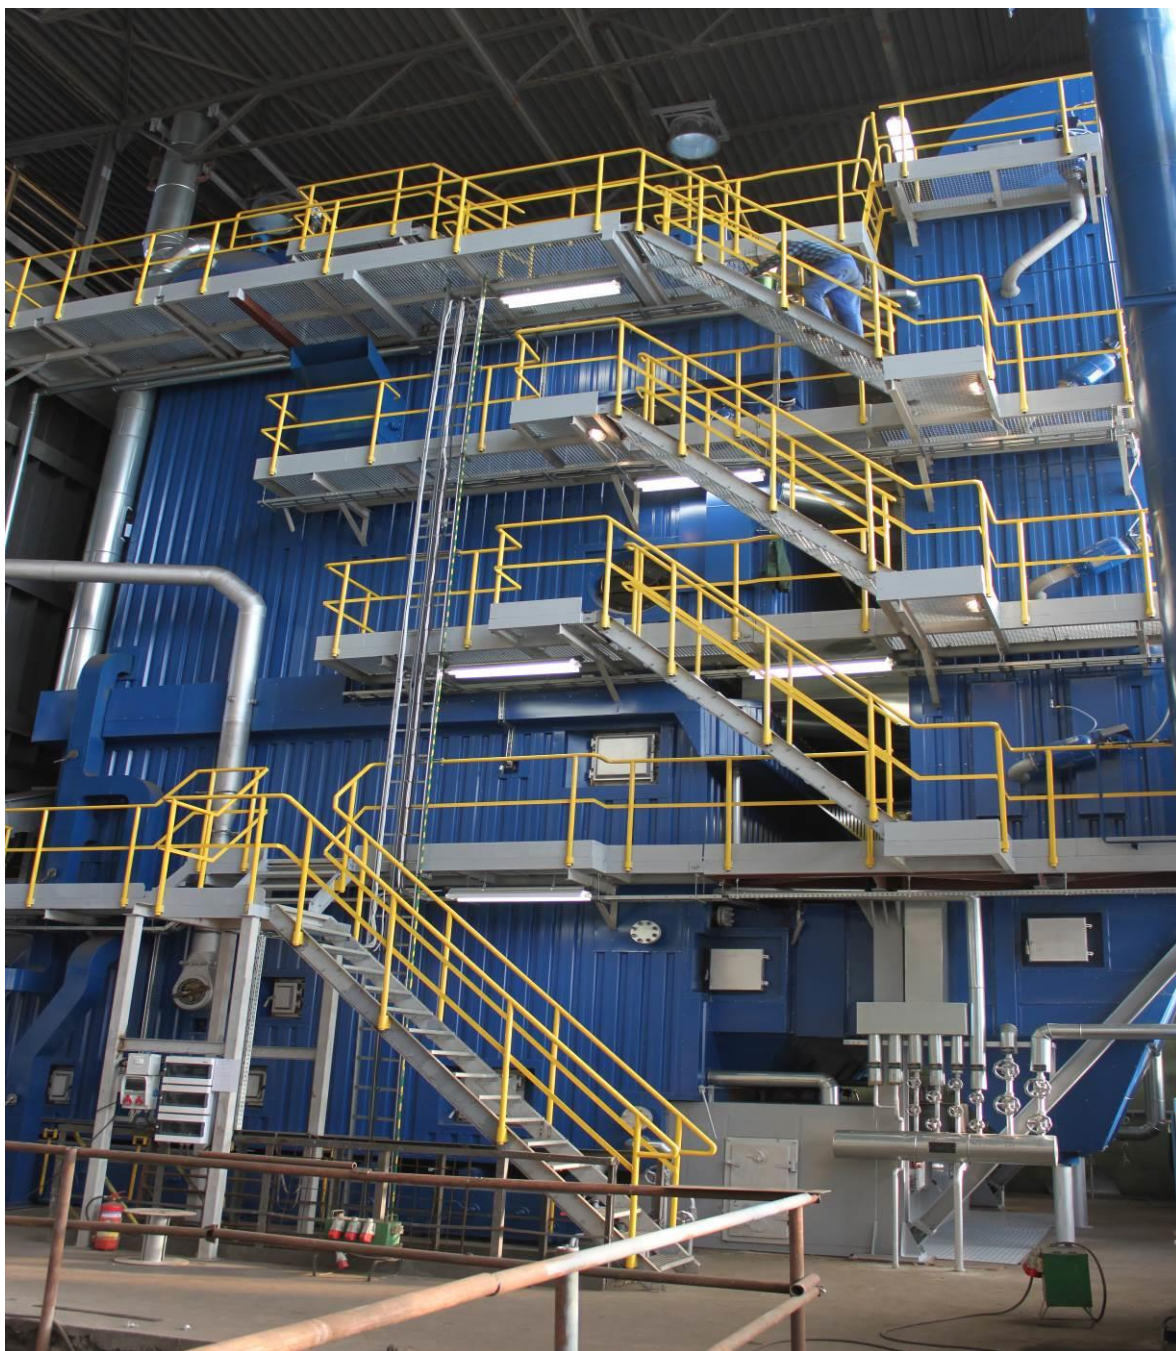
Fot. 1 Kocioł OR-32 z generatorami fal uderzeniowych w trzecim ciągu.

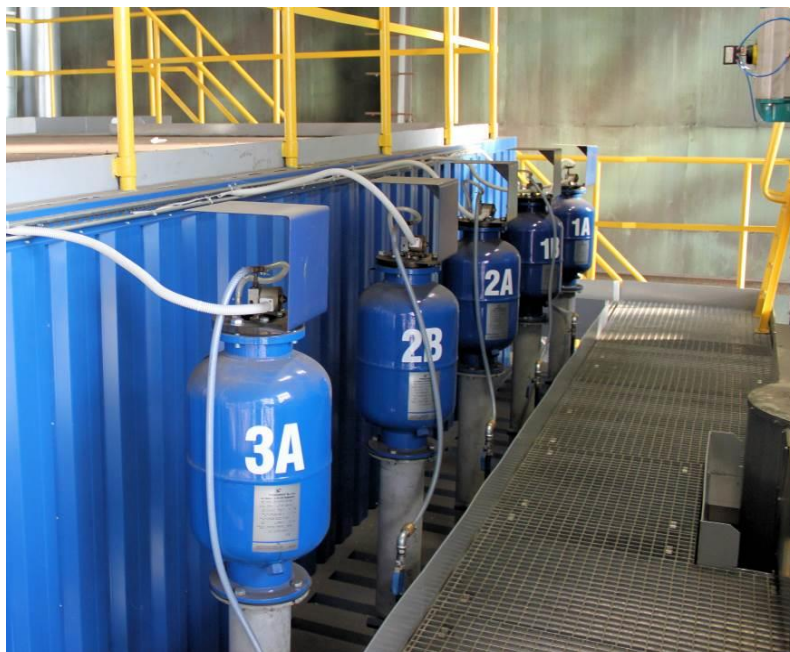
Do czyszczenia przegrzewacza pary bezpośrednio za festonem wykorzystano pięć sztuk generatorów fal uderzeniowych GFU-25/8.

Fot. 7 Generatory fal uderzeniowych za festonem.

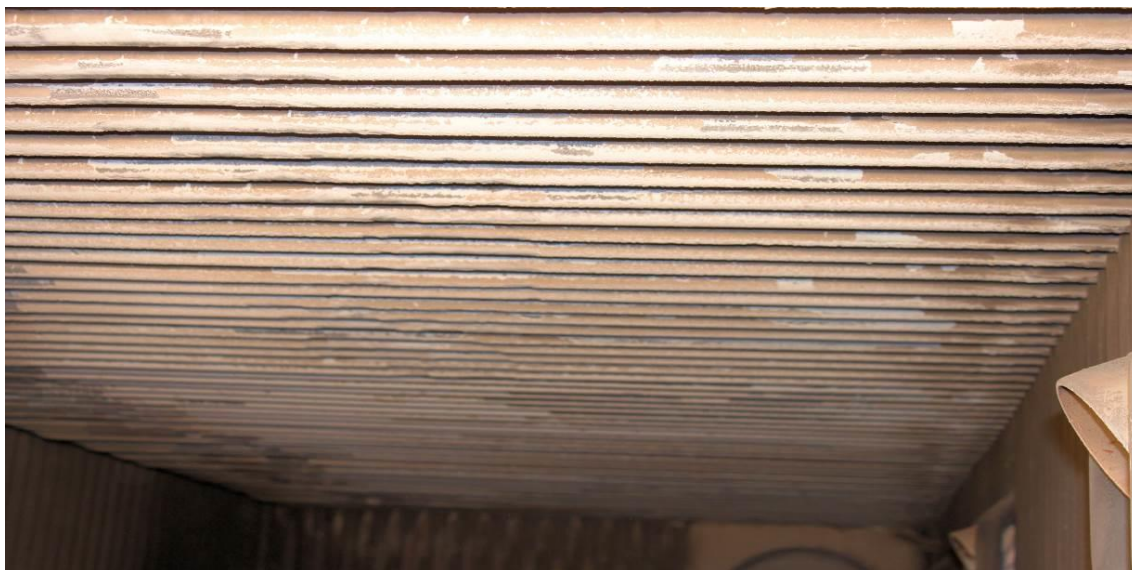
Fot.12 Rury przegrzewacz drugiego stopnia kotła OR-32.

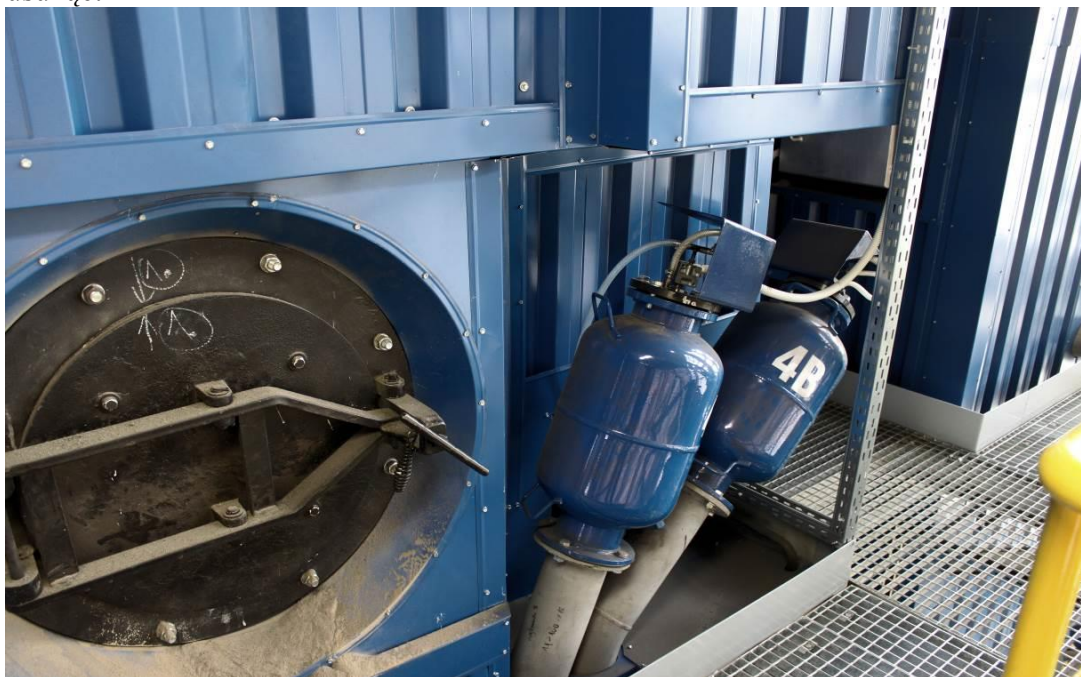
Za pęczkiem przegrzewacza drugiego stopnia zabudowany jest przegrzewacz pary pierwszego stopnia. Powierzchnia ta czyszczona jest trzema generatorami. Dwa zabudowane są po prawej stronie kotła, a jeden po lewej. Stan czystości rur przegrzewacza pierwszego stopnia można ocenić jako dobry. Na niewielkim obszarze widoczne są osady sytkie, które łatwo można usunąć.

Fot. 13 Zabudowa generatorów w obrębie przegrzewacza pary pierwszego stopnia.
